Oppdragsgiver: **Vannområde Horten-Larvik**

Oppdragsnr.: **5206272** Dokumentnr.: **FI05**

**Dato:** 2020-09-20

## ► Unnebergbekken - mulige tiltak ved gammel dam

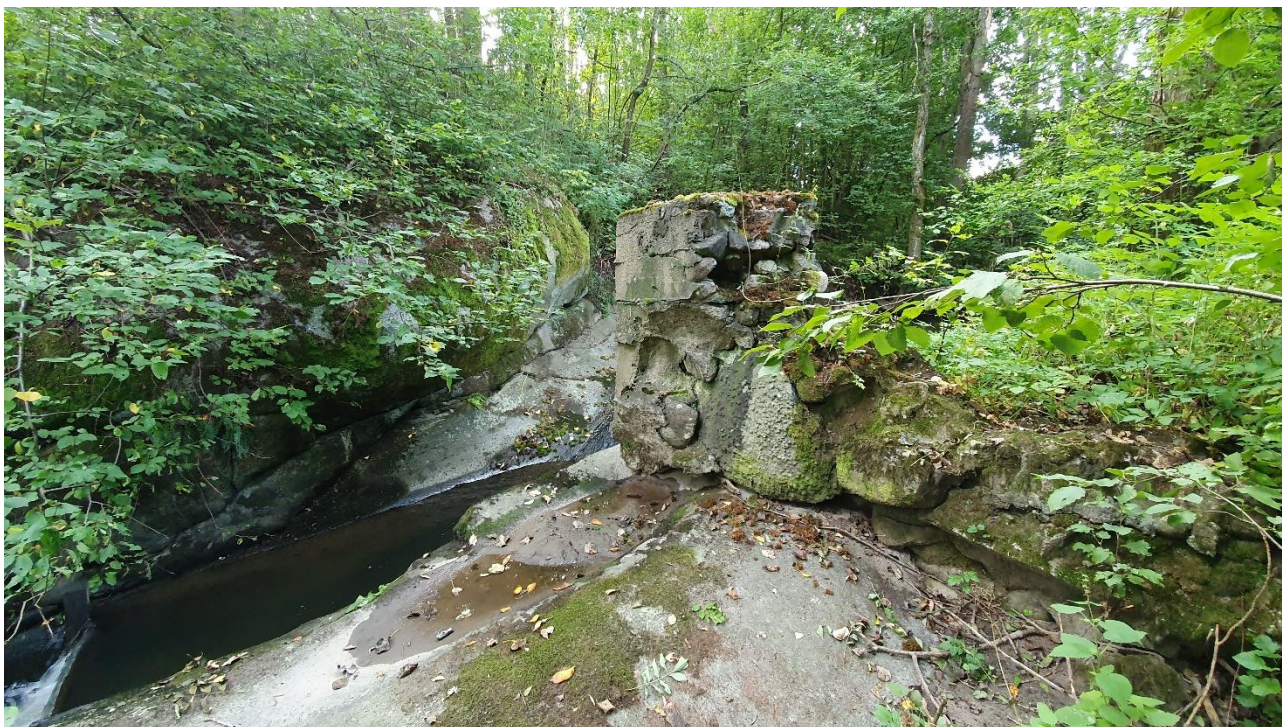
Nordvest for Unneberg skole ligger det rester av en gammel dam i bekken (figur 1). Dammen ser ut til å ligge på fjell i hele dammens bredde. Dammen ligger nord-syd i terrenget. I syd har dammen hatt en regulerbar åpning som nå er fjernet. Her renner dagens vannføring over isskuringsrenner i berget (figur 2). Vannet renner videre over berg til en slak foss og ned i to større kulper nedstrøms fjellet (figur 3). Hovedstrømmen følger en renne i syd, men det er litt vann som også renner i et smalt løp mot nord (se figur 3).

Figur 2. Søndre del av gammel dam. Bekkeløpet går i dag i isskuringsrenne mellom gammel dag og fjellet mot syd. Foto: 30.08.2020.

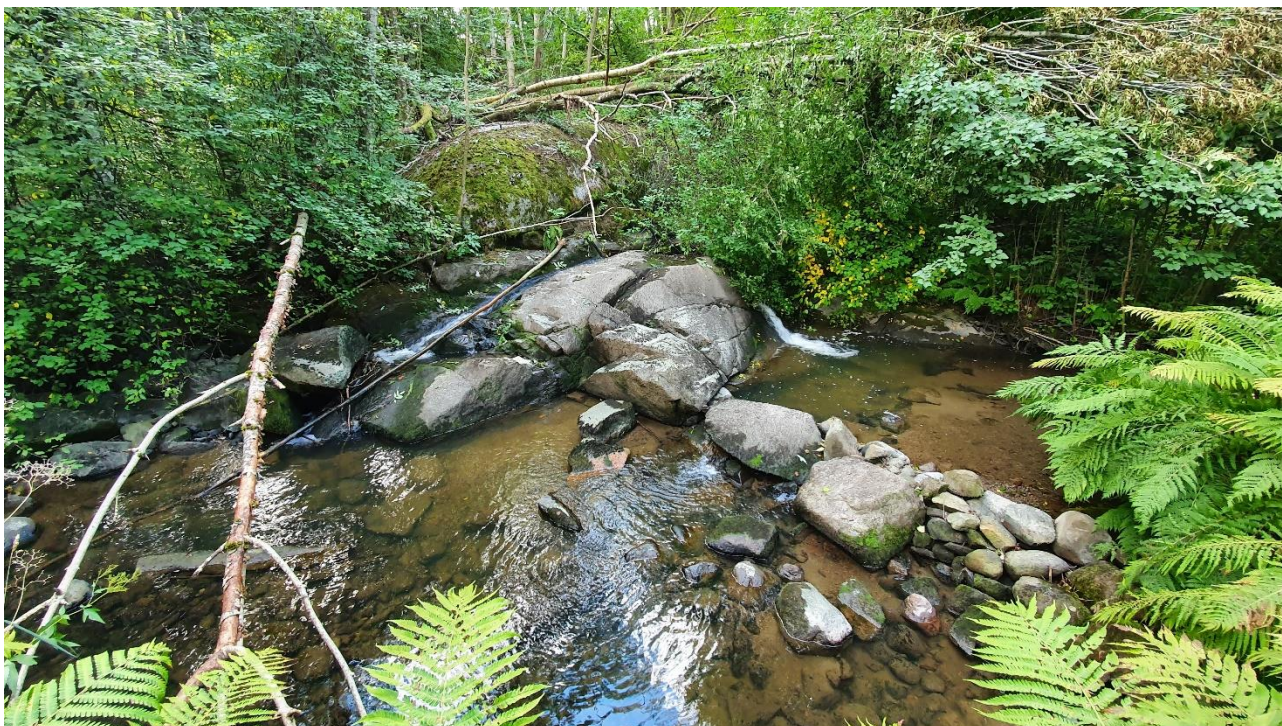
Figur 3. Utløpsområdet over berget og ned i to kulper. Den gamle dammen ligger bak vegetasjonen midt i bildet.

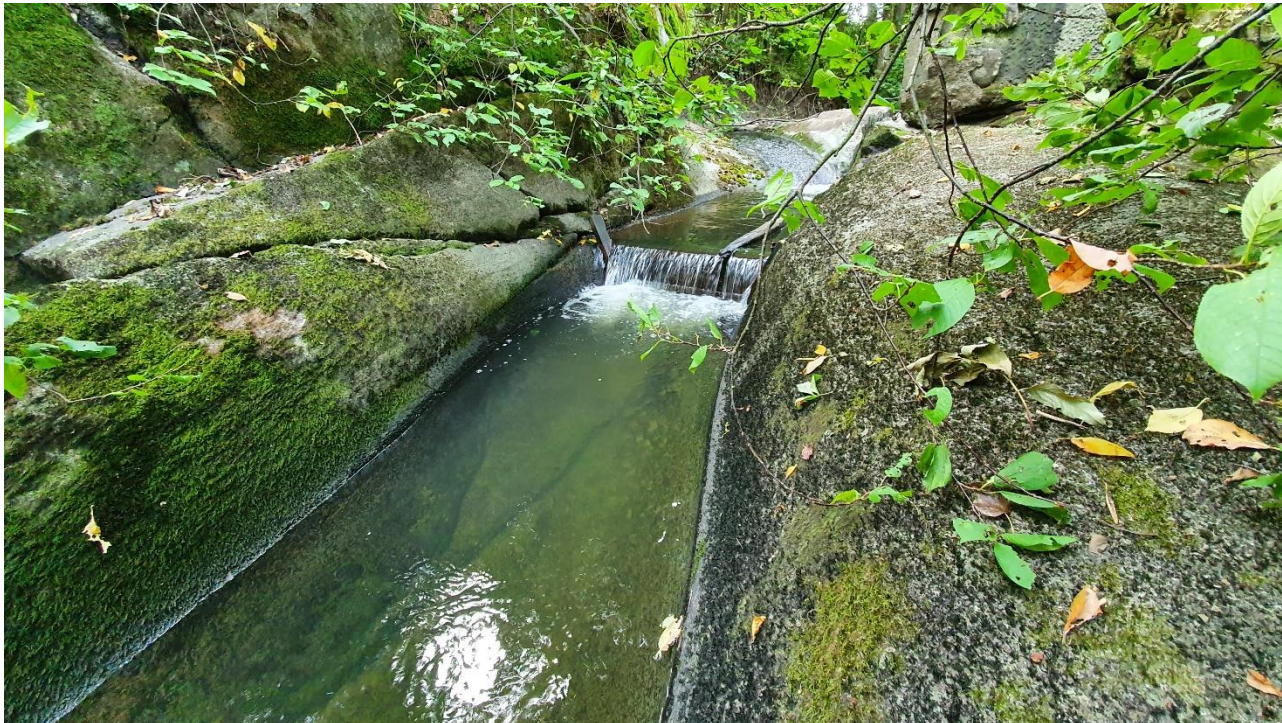
I isskuringsrenna er det etablert 2-3 terskler i form av treplanker for å lette sjørretens oppgang (figur 4 og figur 5).

Figur 4. Terskel av treplanker på høyde med dem gamle dammen som kan sees så vidt oppe til høyre i bildet. Foto: 30.08.2020.

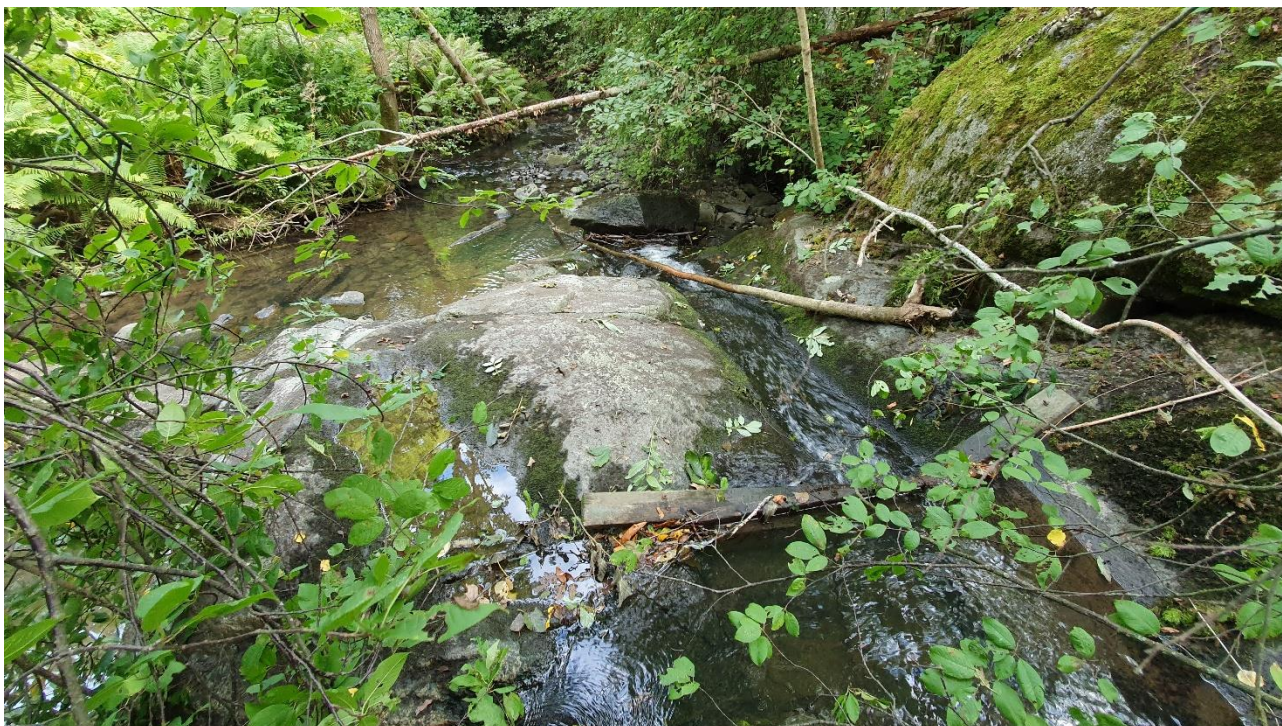
Figur 5. Terskel av treplanker før hovedfallet ned i elva nedstøms fjellet. Noe vann går også ut i en liten renne til venstre (ikke synlig – se figur 3). Foto: 30.08.2020.

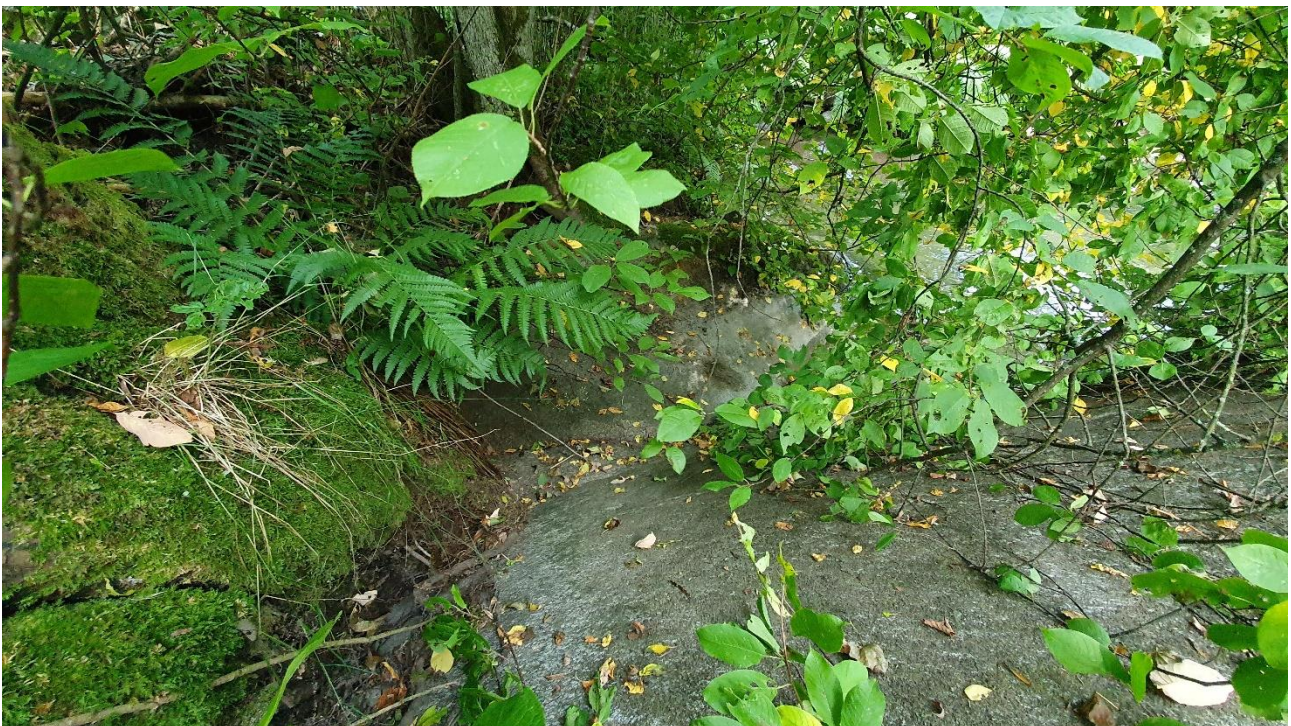
Hele dammen ser ut til å dekke to renner i fjellet i tillegg til den renna som er åpen i dag mot syd. Omtrent midt på den resterende demningen ser man nedstrøms dammen en glattskurt renne. Her kan det være muligheter for en lettere oppgangsvei for fisk (figur 6).

Utfordringen er at man ikke kan se hvordan fjellet ser ut under og ovenfor dammen siden dette området er dekke av løsmasser. Man kan dermed ikke klart se hvor vannet vil renne og hvordan dette vil påvirke fiskevandringen.

Videre er det usikkert hvordan resten av dammen vil motstå kommende storflommer. Det er en fare for at fundamenteringen svikter og at mer av demningen vil rase ut. Det kan føre til utilsiktede erosjonshendelser og utilsiktede effekter på mulighetene for fiskevandring. Det er derfor en del usikkerhet med dette alternativet.

Figur 6. Renne litt nord for dagens løp. Man kan skimte den nordre nedstrømkulpen bak løvverket.

Dette tiltaket vil også kreve at det fjernes en god del sedimenter oppstrøms dammen og at elva vil få et nytt løp i dette området.
