# PROCESO DE PARTICIPACIÓN PÚBLICA SOBRE EL PROYECTO DE RESTAURACIÓN FLUVIAL DEL BAJO SELLA

DOCUMENTO DE TRABAJO

DEMARCACIÓN HIDROGRÁFICA DEL CANTÁBRICO

CONFEDERACIÓN  
HIDROGRÁFICA  
DEL CANTÁBRICO

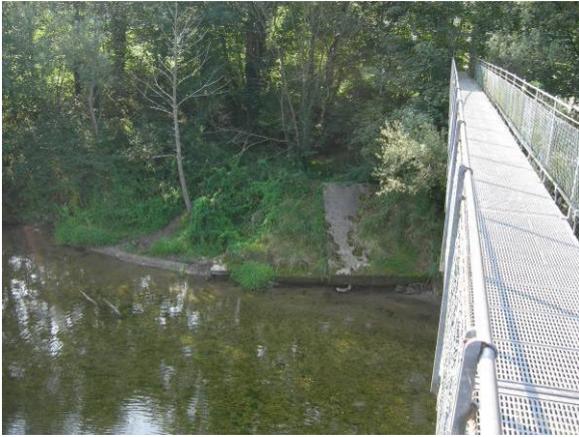
Se refieren a aquellos elementos no naturales que se han localizado en el cauce y márgenes (bloques de escollera arrastrados, estructuras de hormigón desmanteladas y/o derribadas (restos de azudes, pasarelas).

**Foto 1.** - Restos de antigua pasarela en el entorno de la Pasarela de Fuentes.

En el ámbito de estudio se contempla la retirada de 10 obstáculos y 2 restos de azudes desmantelados.

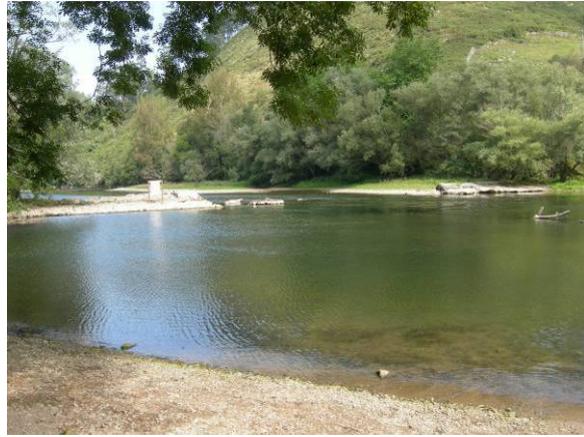
**Foto 2.** - Restos de la Presa de La Vejal.

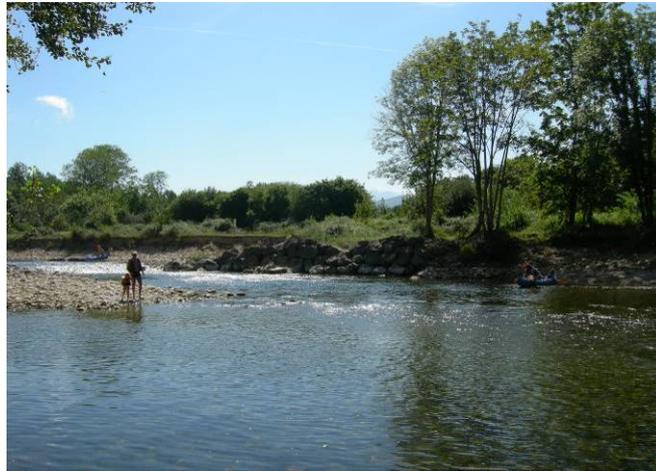
Se corresponden con elementos localizados en el cauce (espigones y escolleras), en lo que se dan alguna/as de las siguientes circunstancias: pérdida de su funcionalidad, mal estado o constricción de márgenes en terrenos que no requieren protección actualmente. Estas defensas condicionan y/o limitan la capacidad del río para buscar una situación de equilibrio, degradando el ecosistema fluvial.

**Foto 3.-** Defensa desmantelada a la altura de Santianes del Terrón

Se propone la eliminación de 4 defensas y la retirada parcial de otra.

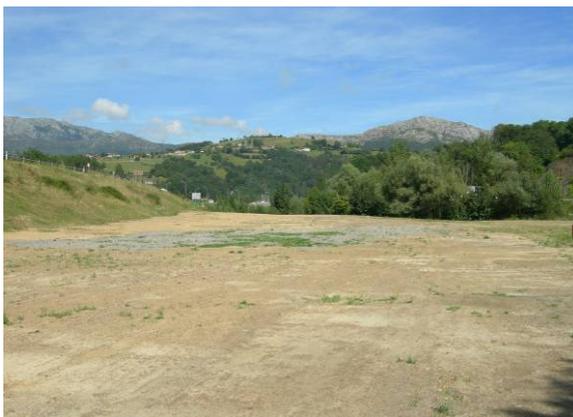
Se trata de acumulaciones de materiales de origen antrópico depositados sobre la llanura aluvial. Estos rellenos reducen sensiblemente la anchura de las llanuras aluviales, dando lugar a una pérdida de su capacidad laminadora y a un incremento de la capacidad erosiva, así como a la degradación de la vegetación ribereña.

**Foto 4.-** Rellenos antrópicos en Santianes del Terrón.

En el ámbito de estudio se contempla la eliminación de 9 rellenos, afectando a una superficie de aproximadamente 10 hectáreas, siendo posteriormente restaurada la superficie con vegetación ribereña autóctona (ver apartado 5.3).

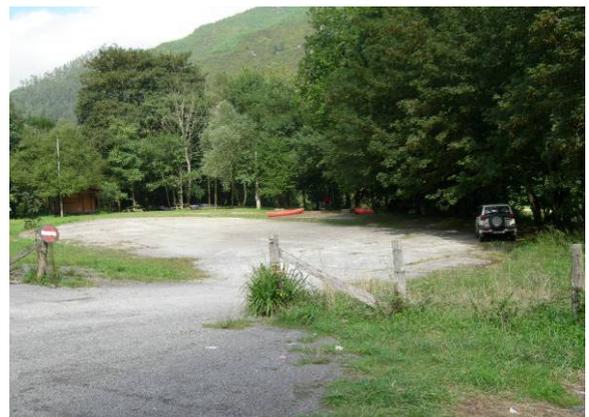
**Foto 5.-** Rellenos antrópicos cerca de la pasarela de Cuevas.

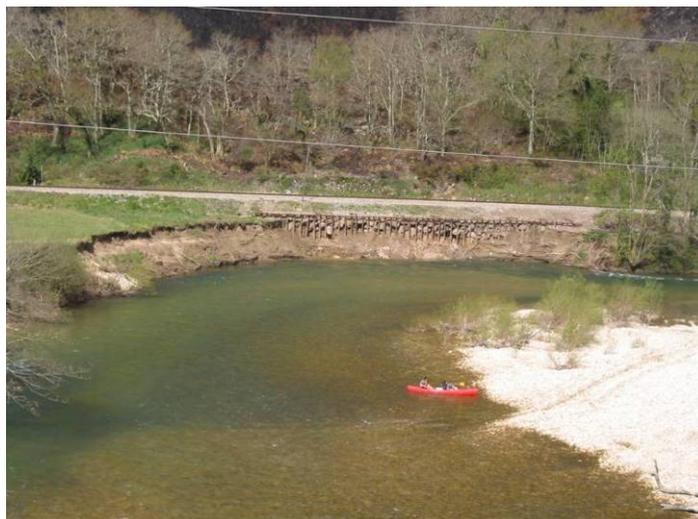
**Foto 6.-** Tramo erosionado en margen izquierda en la vega de Intrialgo, amenazando vía de ferrocarril.

Se propone la intervención sólo en aquellas zonas en las que se están provocando derrumbamientos e inestabilidades que amenazan a infraestructuras próximas, o aquellas que resultan más importantes. Se propone por tanto, la recuperación y protección de riberas en 6 zonas, sobre una longitud aproximada de 560 m. Dichas recuperaciones se realizarán con el empleo de técnicas de bioingeniería que minimicen el impacto visual de la obra y favorezcan la recuperación de la cubierta vegetal.

Como medida temporal, en la margen contraria de las zonas erosionadas, y con el fin de que durante la ejecución de las obras el flujo del agua no incida directamente sobre estos taludes, si fuera necesario, se procedería a rebajar parcialmente determinados acarreos en la zona de sedimentación. A corto plazo estas zonas de sedimentación recuperarán sus características previas al no alterarse con la recuperación de riberas la dinámica fluvial del río Sella.

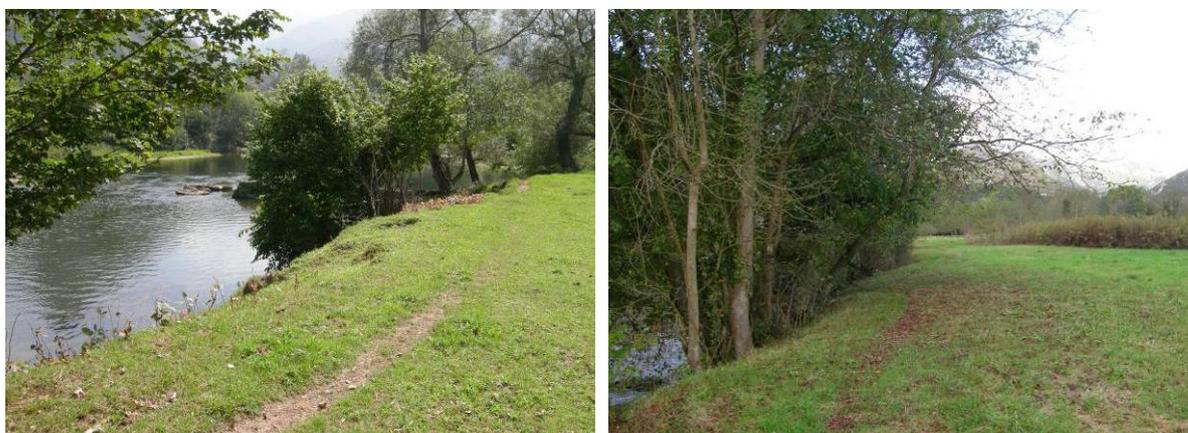
**Foto 7 y 8.** - Alteraciones del bosque ribereño en diferentes puntos del tramo bajo del río Sella.

Se propone la recuperación de la vegetación ribereña en amplias superficies de las riberas y márgenes del río Sella, mediante el empleo de especies autóctonas propias de esos medios, entre ellas: alisos (*Alnus glutinosa*), sauces (*Salix sp.*), fresnos (*Fraxinus excelsior*), robles (*Quercus robur*), avellanos (*Corylus avellana*), cornejos (*Cornus sanguinea*), etc., sobre una superficie de aproximadamente 44 hectáreas.

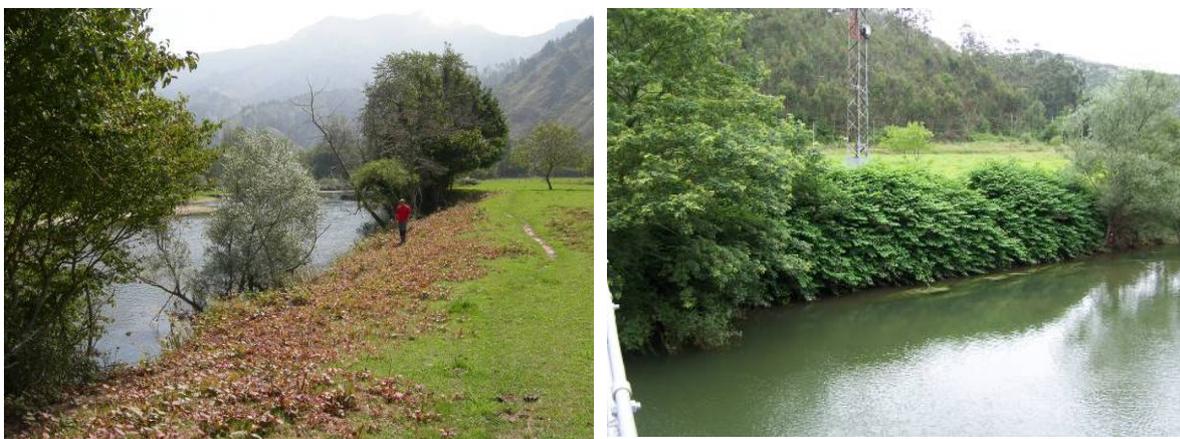
**Foto 9 y 10.**- Colonización de márgenes degradadas por especies invasoras: Bambú japonés (*Reynoutria japonica*) en diferentes puntos del tramo bajo del río Sella.

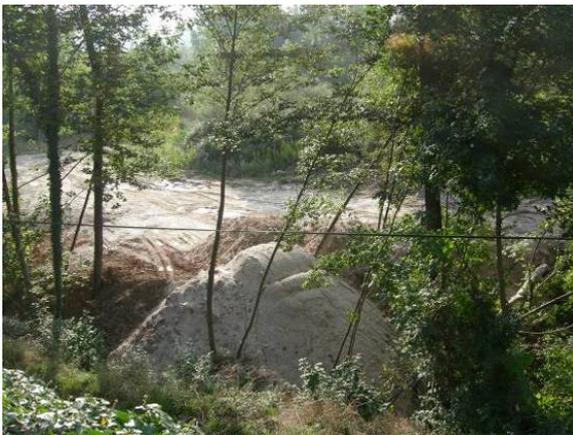
**Foto 12.** - Rellenos antrópicos en margen izquierda de Triongo.

- Retirada de rellenos en una superficie de aproximadamente 2,5 hectáreas, así como la posterior recuperación de la vegetación ribereña mediante el empleo de especies autóctonas.
- Ejecución de un nuevo brazo lateral del río Sella que no esté activo para caudales de estiaje, sino para ampliar la capacidad de evacuación de caudales en una zona especialmente vulnerable a la inundaciones (Triongo) y amplíe la ocupación de la margen izquierda por el río Sella, creando una nueva superficie de laminación de avenidas y regenerando nuevos hábitat fluviales
- Adecuación ambiental del Barranco del Metal.
- Corta de plantaciones de chopo en una superficie de unas 2 hectáreas y la posterior recuperación de la vegetación ribereña mediante el empleo de especies autóctonas.

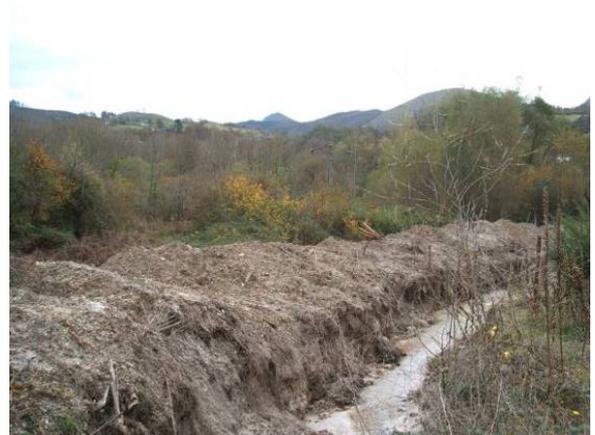
**Foto 13.** - Encauzamiento del Barranco del Metal.
