# Création d'un chenal d'étiage sinueux sur le Merloz

## L'opération

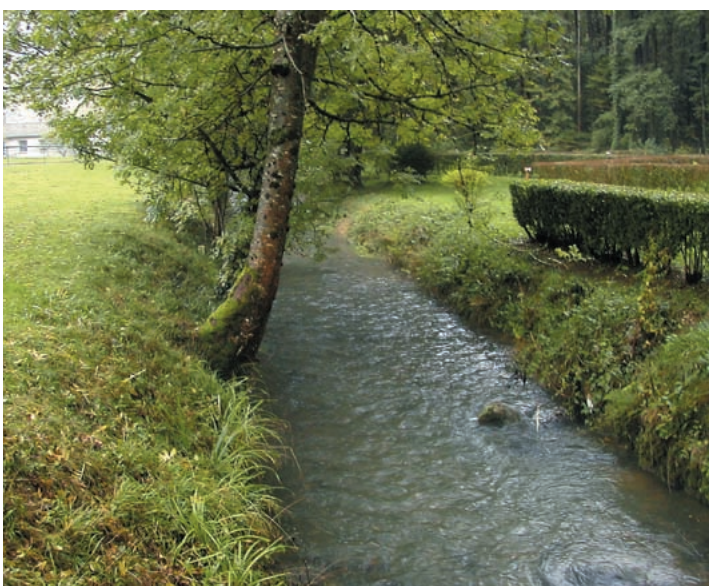
Le Merloz rectiligne présentant une faible diversité d'habitat (septembre 2004).

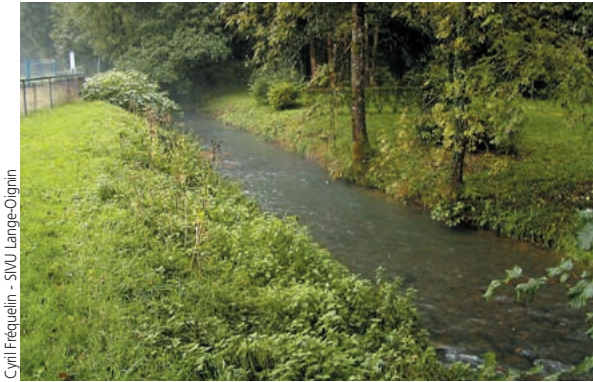
Le Merloz rectiligne présentant une faible diversité d'habitat (sept. 2004).

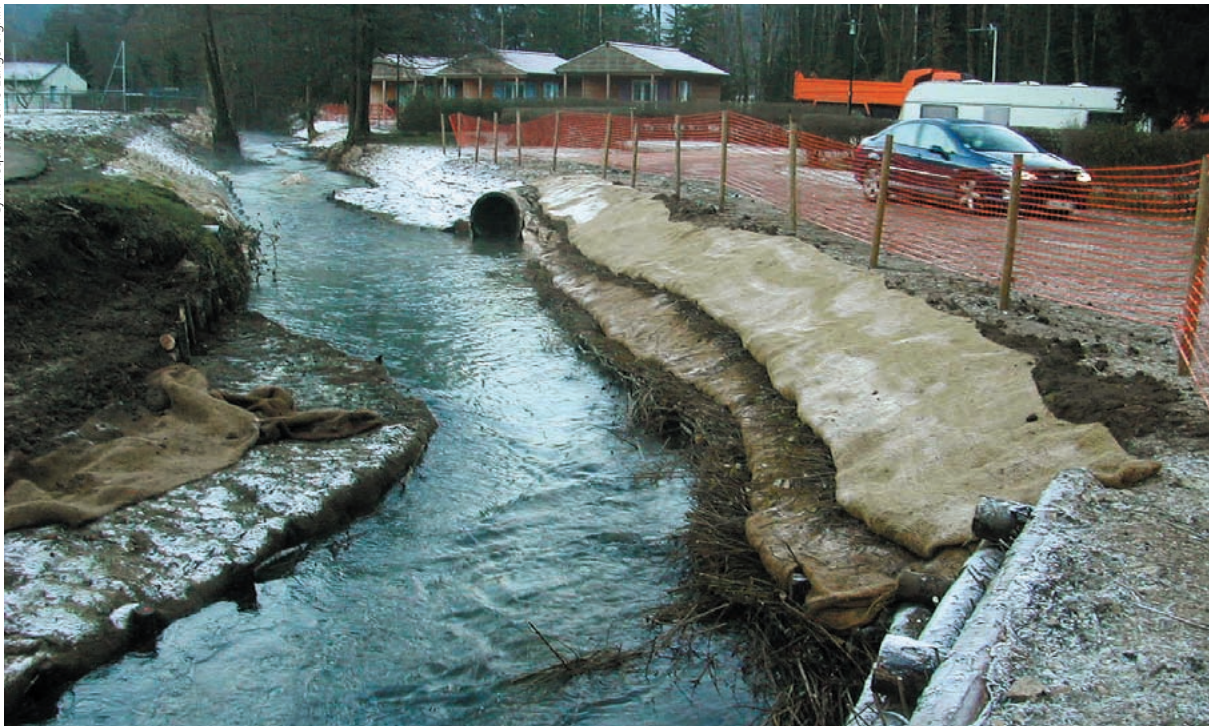
Le Merloz en décembre 2008 : recréation d'un chenal d'étiage sinueux par la pose de banquettes.

Pour des raisons de contraintes foncières, le reméandrage du cours d'eau ne peut être envisagé. Les travaux consistent alors à aménager un chenal d'étiage sinueux au profil transversal varié. Le lit d'étiage est réalisé par la pose de banquettes mis alternativement en rive droite et gauche. Les berges sont retalutées et du génie végétal est mis en place sur les berges.

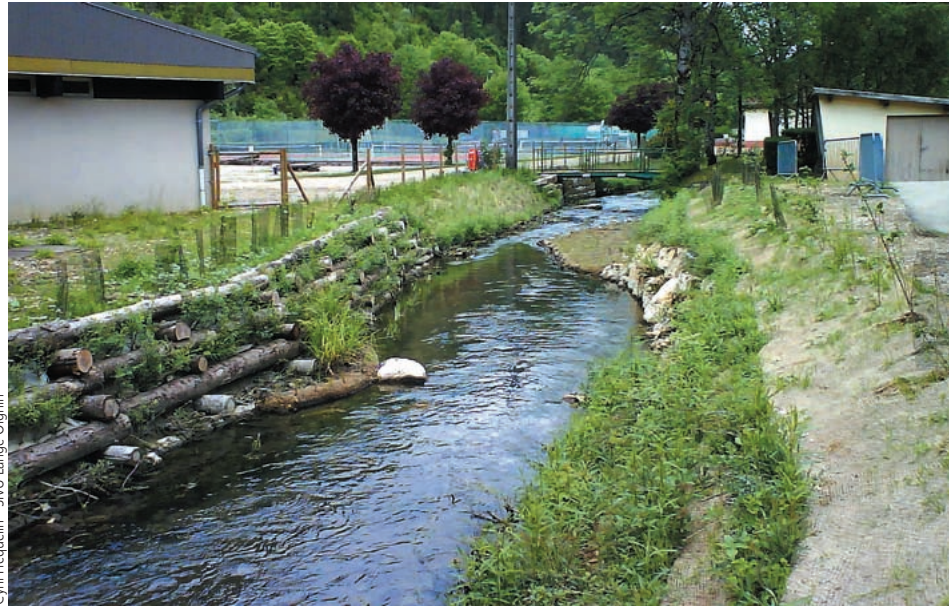
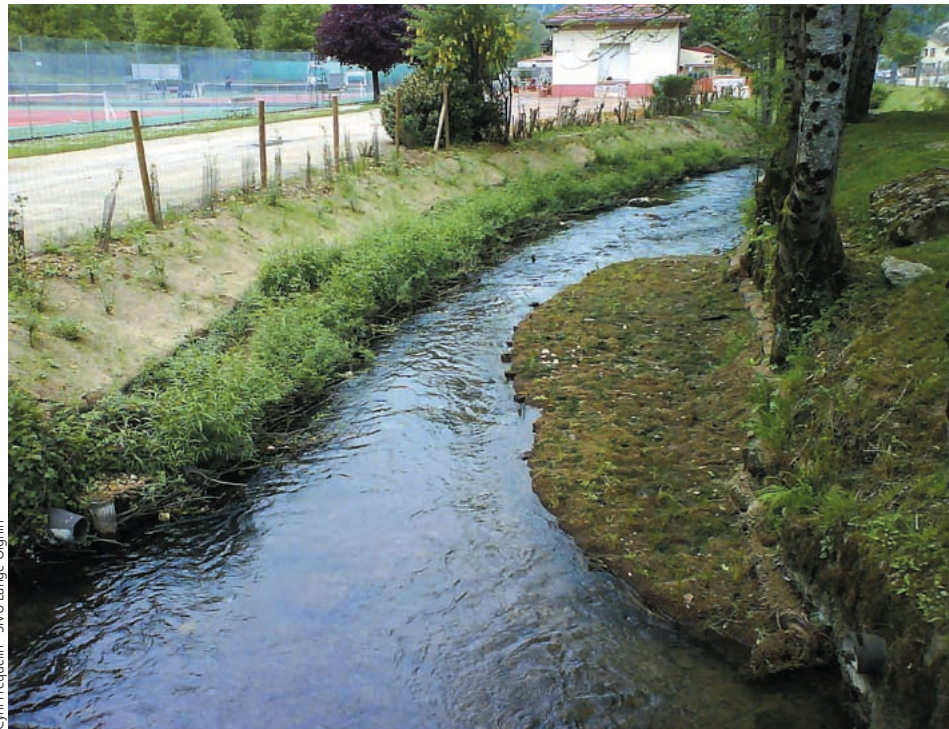
Le Merloz après les travaux, en avril 2009 :

- en haut, les écoulements se diversifient.

- en bas, le resserrement du lit mineur fait apparaître un chenal d'étiage et un lit moyen.

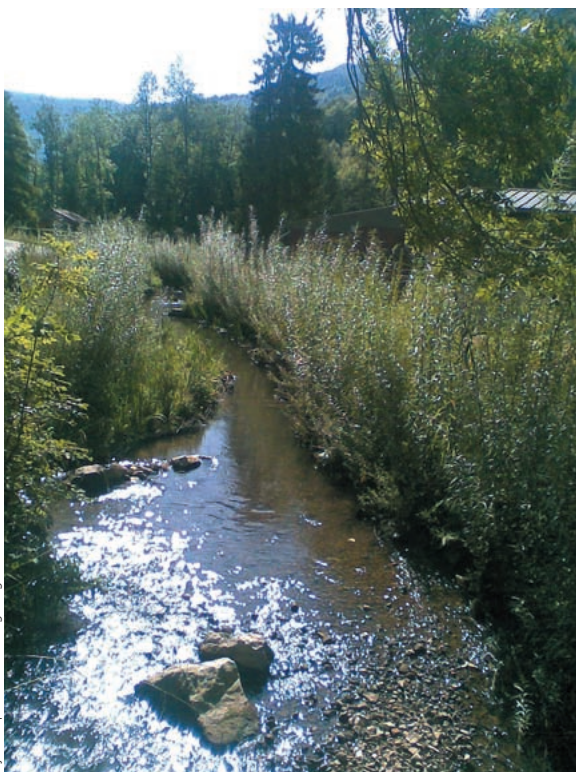
*Le Merloz après restauration, en septembre 2009. La végétation s'est bien développée sur les banquettes.*
