# Progetto Life Risorgive LIFE 14 NAT/IT/000938

**Roggia Girosa**

Manutenzione capofonte e Riqualificazione ambientale  
Intervento di tipo "C"

## Relazione tecnica

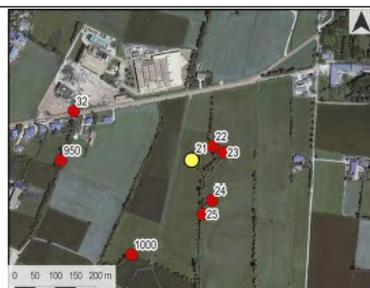
Figura 1: Scheda generale Risorgiva Giosa 21 (fonte: Sinerggeo)

TESTA	ASTA
Temperatura [°C]	14.8	14.7
pH	7.66	7.50
Potenziale Redox [mV]	277.0	277.0
Conducibilità Elettrica (µS/cm)	549.9	553.0
Ossigeno Dissolto [mg/l]	3.2	3.5
Torbidità [NTU]	0.00	0.00

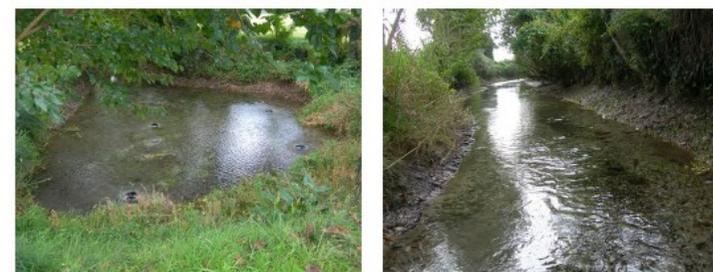
Figura 2: Scheda caratteristiche ambientali Risorgiva Giosa 21 (fonte: Sinerggeo)

2014	2005	
Ambiente circostante: prati, pascoli, boschi, pochi arativi incolti	3	2	Ombra
Stato Area Rilievo	3.5	1.5	Parziale
Tipologia di usi del suolo: prati stabili	4	2	
Distanza media da colture o terreno impermeabilizzato: 10m < x < 50m	3	1	Manutenzione
Stato della Ripa	3	2	sfalato
Profilo: 2:1	1	1	
Stato del terreno: trattenuo da vegetazione arborea e/o arbustiva	5	3	Tessitura Substrato
Stato della Polla	2	3.5	ghiaia media sabbiosa
Substrato del fondale: prevalentemente grossolano (ghiaioso - sabbioso)	3	5	
Stato della risorgiva: artificiale con pozzo artesiano	1	2	Fauna
Stato Vegetazione	5	4.4	
Specie acquatiche: più di 1	5	5	
Estensione della vegetazione erbacea: >50%	5	5	Fauna Ittica
Specie arboree e/o arbustive presenti: >4	5	5	
Copertura della vegetazione arborea/arbustiva: >50%	5	3	
Origine della vegetazione arborea/arbustiva: completamente indigena	5	4	
Elementi di degrado: assenti	5	4	Palizzate <input type="text" value="no"/> Pozzi <input type="text" value="si"/>

Indice I.F.R.	21.5	17.4

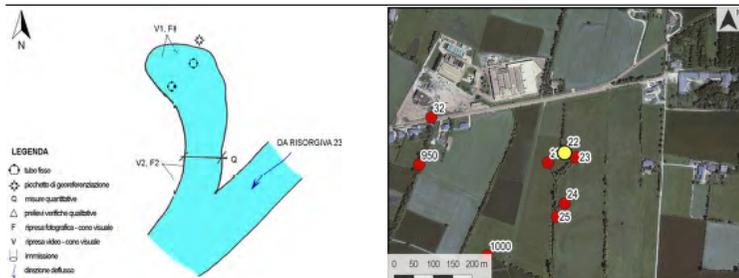
Figura 3: Scheda generale Risorgiva Giosa 22 (fonte: Sinergo)

TESTA	ASTA
Temperatura [°C]	14.4	14.3
pH	7.56	7.39
Potenziale Redox [mV]	276.0	276.0
Conducibilità Elettrica [μS/cm]	556.0	551.4
Ossigeno Dissolto [mg/l]	3.5	3.6
Torbidità [NTU]	0.00	0.00

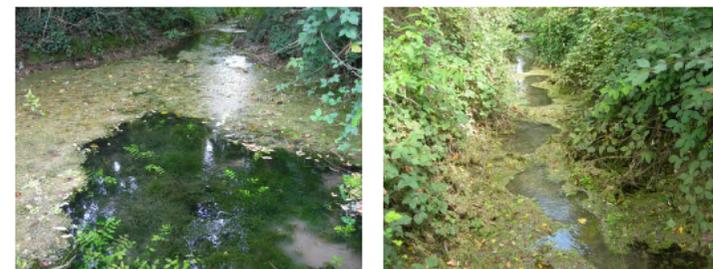
Figura 4: Scheda caratteristiche ambientali Risorgiva Giosa 22 (fonte: Sinergo)

2014	2005	
Ambiente circostante: prati, pascoli, boschi, pochi arativi incolti	3	3	Ombra
Stato Area Rilievo	4.5	4	Parziale
Tipologia di usi del suolo: prati stabili	4	3	
Distanza media da colture o terreno impermeabilizzato: >50m	5	5	Manutenzione
Stato della Ripa	3	3	raro sfaldio
Profilo: 2:1	1	1	
Stato del terreno: trattenuto da vegetazione arborea e/o arbustiva	5	5	Tessitura Substrato
Stato della Polla	2	3.5	ghiaia media e sabbia
Substrato del fondale: prevalentemente grossolano (ghiaioso - sabbioso)	3	5	
Stato della risorgiva: artificiale con pozzo artesiano	1	2	Fauna
Stato Vegetazione	5	3.6	Libellula
Specie acquatiche: più di 1	5	5	
Estensione della vegetazione erbacea: >50%	5	5	Fauna Ittica
Specie arboree e/o arbustive presenti: >4	5	3	
Copertura della vegetazione arborea/arbustiva: >50%	5	3	
Origine della vegetazione arborea/arbustiva: completamente indigena	5	2	
Elementi di degrado: assenti	5	5	Poliziate <input type="text" value="no"/> Pozzi <input type="text" value="si"/>

Indice I.F.R.	22.5	22.1

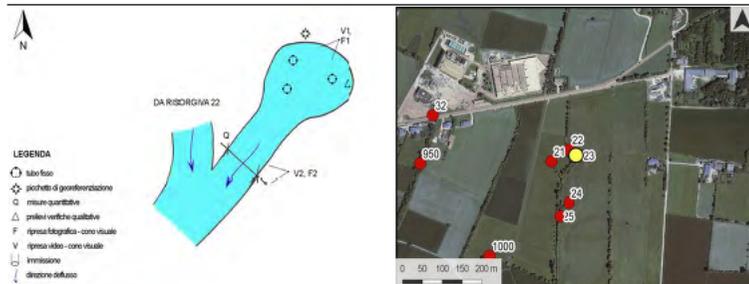
Figura 5: Scheda generale Risorgiva Giosa 23 (fonte: Sinerggeo)

TESTA	ASTA
Lunghezza [m]	<input type="text"/>	<input type="text" value="25"/>
Larghezza [m]	<input type="text"/>	<input type="text" value="2"/>
Diametro [m]	<input type="text" value="6"/>	<input type="text"/>
Battente [m]	<input type="text" value="0.38"/>	<input type="text" value="0.23"/>
Soggecoenza (da p.c.) [m]	<input type="text" value="1.2"/>	<input type="text"/>

TESTA	ASTA
Temperatura [°C]	<input type="text" value="14.9"/>	<input type="text" value="14.8"/>
pH	<input type="text" value="7.58"/>	<input type="text" value="7.68"/>
Potenziale Redox [mV]	<input type="text" value="275.0"/>	<input type="text" value="275.0"/>
Conducibilità Elettrica (µS/cm)	<input type="text" value="516.6"/>	<input type="text" value="559.8"/>
Ossigeno Dissolto [mg/l]	<input type="text" value="3.1"/>	<input type="text" value="3.2"/>
Torbidità [NTU]	<input type="text" value="0.00"/>	<input type="text" value="0.00"/>

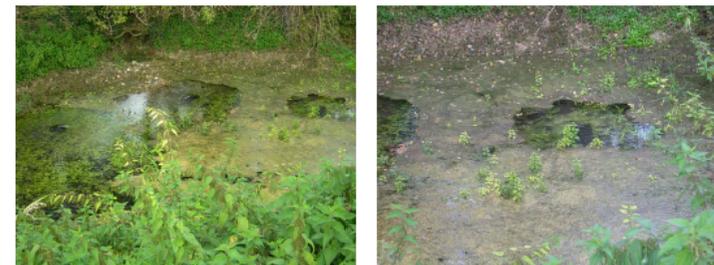
Figura 6: Scheda caratteristiche ambientali Risorgiva Giosa 23 (fonte: Sinerggeo)

2014	2005	
Ambiente circostante: prati, pascoli, boschi, pochi arativi incolti	<input type="text" value="3"/>	<input type="text" value="3"/>	Ombra
Stato Area Rilievo	<input type="text" value="4.5"/>	<input type="text" value="4"/>	Parziale
Tipologia di usi del suolo: prati stabili	<input type="text" value="4"/>	<input type="text" value="3"/>	
Distanza media da colture o terreno impermeabilizzato: >50m	<input type="text" value="5"/>	<input type="text" value="5"/>	Manutenzione
Stato della Ripe	<input type="text" value="3"/>	<input type="text" value="4"/>	raro sfalciato
Profilo: 2:1	<input type="text" value="1"/>	<input type="text" value="3"/>	
Stato del terreno: trattenuto da vegetazione arborea e/o arbustiva	<input type="text" value="5"/>	<input type="text" value="5"/>	Tessitura Sullestrato
Stato della Polla	<input type="text" value="2"/>	<input type="text" value="2.5"/>	ghiaia media sabbiosa
Substrato del fondale: prevalentemente grossolano (ghiaioso - sabbioso)	<input type="text" value="3"/>	<input type="text" value="3"/>

Stato della risorgenza: artificiale con pozzo artesiano	<input type="text" value="1"/>	<input type="text" value="2"/>	Fauna
Stato Vegetazione	<input type="text" value="5"/>	<input type="text" value="4.4"/>	
Specie acquatiche: più di 1	<input type="text" value="5"/>	<input type="text" value="5"/>	
Estensione della vegetazione erbacea: >50%	<input type="text" value="5"/>	<input type="text" value="5"/>	Fauna Ittica
Specie arboree e/o arbustive presenti: >4	<input type="text" value="5"/>	<input type="text" value="5"/>	Scozazione
Copertura della vegetazione arborea/arbustiva: >50%	<input type="text" value="5"/>	<input type="text" value="3"/>	
Origine della vegetazione arborea/arbustiva: completamente indigena	<input type="text" value="5"/>	<input type="text" value="4"/>	
Elementi di degrado: assenti	<input type="text" value="5"/>	<input type="text" value="5"/>	Palizzate <input type="text" value="no"/> Pozzi <input type="text" value="si"/>

<b>Indice I.F.R.</b>	<input type="text" value="22.5"/>	<input type="text" value="22.9"/>

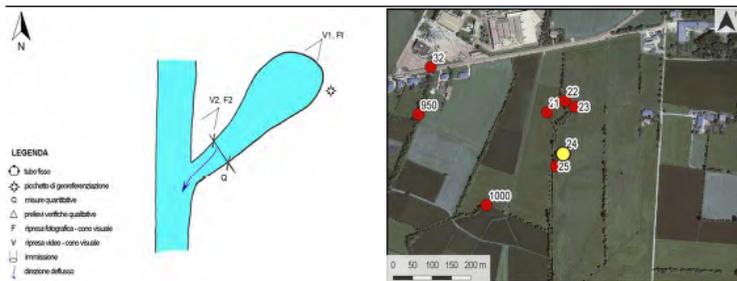
Figura 7: Scheda generale Risorgiva Giosa 24 (fonte: Sinerggeo)

TESTA	ASTA
Temperatura [°C]	<input type="text" value="15.5"/>	<input type="text" value="14.7"/>
pH	<input type="text" value="7.70"/>	<input type="text" value="7.27"/>
Potenziale Redox [mV]	<input type="text" value="277.0"/>	<input type="text" value="277.0"/>
Conducibilità Elettrica [µS/cm]	<input type="text" value="553.3"/>	<input type="text" value="541.5"/>
Ossigeno Dissolto [mg/l]	<input type="text" value="3.6"/>	<input type="text" value="3.6"/>
Torbidità [NTU]	<input type="text" value="0.05"/>	<input type="text" value="0.00"/>

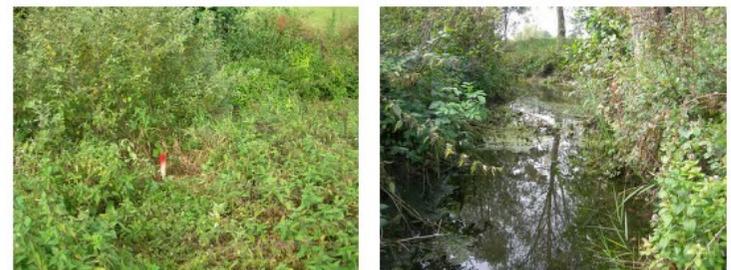
Figura 8: Scheda caratteristiche ambientali Risorgiva Giosa 24 (fonte: Sinerggeo)

2014	2005	
Ambiente circostante: prati, pascoli, boschi, pochi arativi incolti	<input type="text" value="3"/>	<input type="text" value="3"/>	Ombra
Stato Area Rilievo	<input type="text" value="4.5"/>	<input type="text" value="4"/>	Parziale
Tipologia di usi del suolo: prati stabili	<input type="text" value="4"/>	<input type="text" value="3"/>	
Distanza media da colture o terreno impermeabilizzato: >50m	<input type="text" value="5"/>	<input type="text" value="5"/>	Manutenzione
Stato della Ripa	<input type="text" value="3"/>	<input type="text" value="2"/>	raro sfalciato
Profilo: 2:1	<input type="text" value="1"/>	<input type="text" value="1"/>	
Stato del terreno: trattenuto da vegetazione arborea e/o arbustiva	<input type="text" value="5"/>	<input type="text" value="3"/>	Tessitura Substrato
Stato della Polla	<input type="text" value="3.5"/>	<input type="text" value="2.5"/>	ghiaia media
Substrato del fondale: prevalentemente grossolano (ghiaioso - sabbioso)	<input type="text" value="3"/>	<input type="text" value="1"/>

Stato della risorgiva: naturale dal fondo	<input type="text" value="4"/>	<input type="text" value="4"/>	Fauna
Stato Vegetazione	<input type="text" value="5"/>	<input type="text" value="3.8"/>	Libellula
Specie acquatiche: più di 1	<input type="text" value="5"/>	<input type="text" value="1"/>	
Estensione della vegetazione erbacea: >50%	<input type="text" value="5"/>	<input type="text" value="5"/>	Fauna Ittica
Specie arboree e/o arbustive presenti: >4	<input type="text" value="5"/>	<input type="text" value="3"/>	
Copertura della vegetazione arborea/arbustiva: >50%	<input type="text" value="5"/>	<input type="text" value="5"/>	
Origine della vegetazione arborea/arbustiva: completamente indigena	<input type="text" value="5"/>	<input type="text" value="5"/>	
Elementi di degrado: assenti	<input type="text" value="5"/>	<input type="text" value="5"/>	Palizzate <input type="text" value="no"/> Pozzi <input type="text" value="no"/>

Indice I.F.R.	<input type="text" value="24"/>	<input type="text" value="20.3"/>

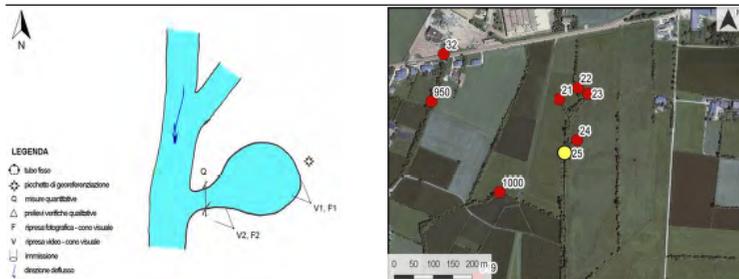
Figura 9: Scheda generale Risorgiva Giosa 25 (fonte: Sinergo)

TESTA	ASTA
Temperatura [°C]	15.8	14.5
pH	7.60	7.65
Potenziale Redox [mV]	278.0	278.0
Conducibilità Elettrica [μS/cm]	552.0	543.8
Ossigeno Dissolto [mg/l]	3.4	3.7
Torbidità [NTU]	0.30	0.00

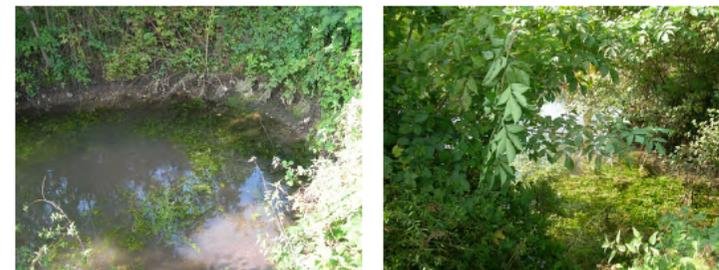
Figura 10: Scheda caratteristiche ambientali Risorgiva Giosa 25 (fonte: Sinergo)

2014	2005	
Ambiente circostante:	<input type="text" value="prati, pascoli, boschi, pochi arativi incolti"/>	<input type="text" value=""/>	<input type="text" value="Ombra"/>
Stato Area Rilievo	<input type="text" value="4.5"/>	<input type="text" value="4"/>	<input type="text" value="Parziale"/>
Tipologia di usi del suolo: prati stabili	<input type="text" value="4"/>	<input type="text" value="3"/>	
Distanza media da colture o terreno impermeabilizzato: >50m	<input type="text" value="5"/>	<input type="text" value="5"/>	<input type="text" value="Manutenzione"/>
Stato della Ripa	<input type="text" value="3"/>	<input type="text" value="4"/>	<input type="text" value="raro sfaldio"/>
Profilo: 2:1	<input type="text" value="1"/>	<input type="text" value="3"/>	
Stato del terreno: trattenuto da vegetazione arborea e/o arbustiva	<input type="text" value="5"/>	<input type="text" value="5"/>	<input type="text" value="Tessitura Substrato"/>

Stato della Polla	<input type="text" value="4.5"/>	<input type="text" value="3.5"/>	<input type="text" value="ghiaia media"/>
Substrato del fondale: misto (grossoiano - fine)	<input type="text" value="5"/>	<input type="text" value="3"/>	
Stato della risorgenza: naturale dal fondo	<input type="text" value="4"/>	<input type="text" value="4"/>	<input type="text" value="Fauna"/>
Stato Vegetazione	<input type="text" value="5"/>	<input type="text" value="3.6"/>	
Specie acquatiche: più di 1	<input type="text" value="5"/>	<input type="text" value="1"/>	
Estensione della vegetazione erbacea: >50%	<input type="text" value="5"/>	<input type="text" value="3"/>	<input type="text" value="Fauna Ittica"/>
Specie arboree e/o arbustive presenti: >4	<input type="text" value="5"/>	<input type="text" value="5"/>	
Copertura della vegetazione arborea/arbustiva: >50%	<input type="text" value="5"/>	<input type="text" value="5"/>

Origine della vegetazione arborea/arbustiva: completamente indigena	<input type="text" value="5"/>	<input type="text" value="4"/>	
Elementi di degrado: assenti	<input type="text" value="5"/>	<input type="text" value="5"/>	<input type="text" value="Polizate"/> <input type="text" value="no"/> <input type="text" value="Pozzi"/> <input type="text" value="no"/>
Indice I.F.R.	<input type="text" value="25"/>	<input type="text" value="23.1"/>

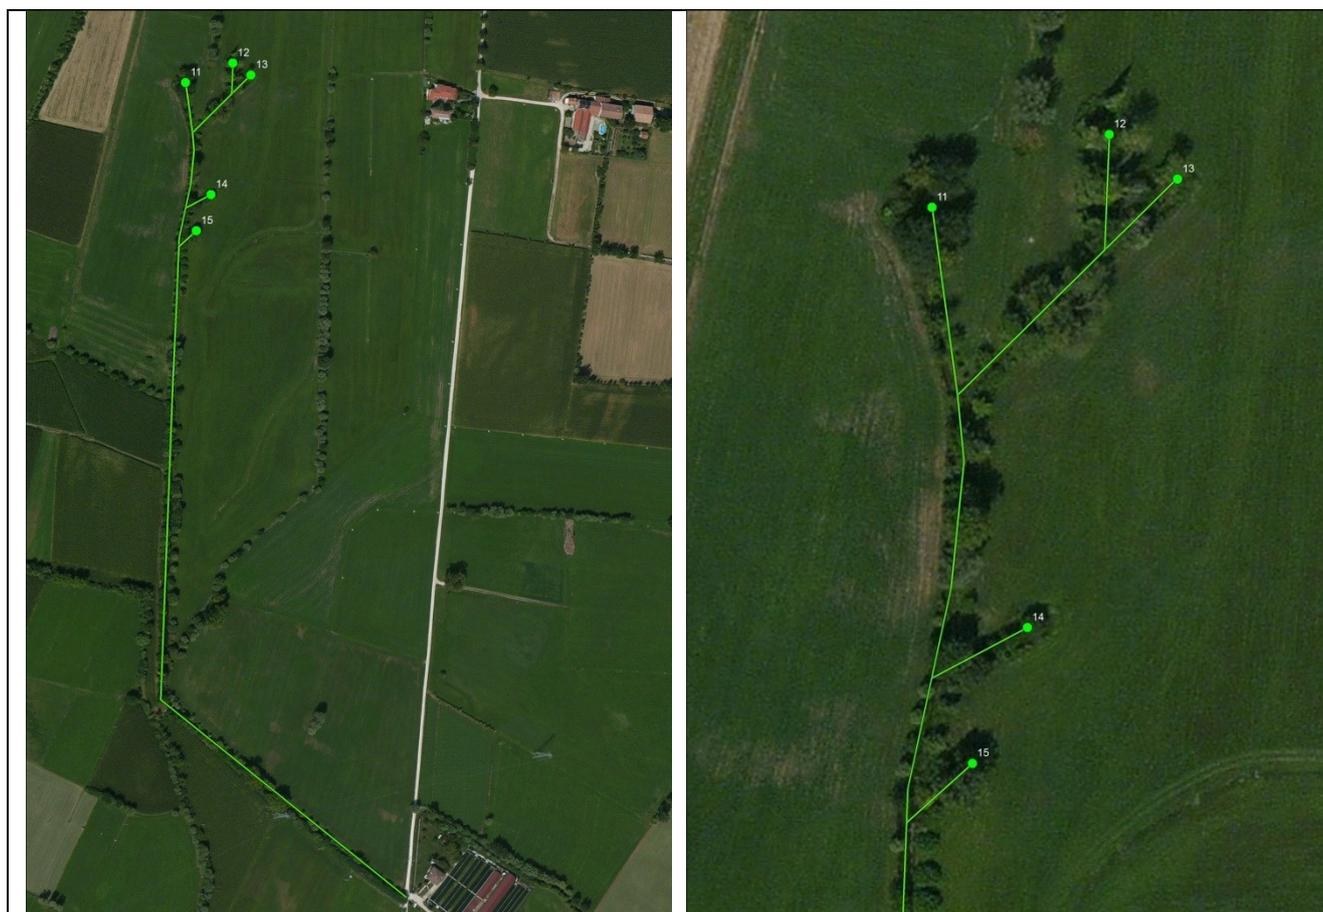
Figura 11: Sistema di risorgiva Giosa

La risorgiva Roggia Giosa è di tipo perenne ed è caratterizzata da n. 5 capofonte e dell'asta della risorgiva, la portata complessiva risulta buona e ricade in un contesto di prati. L'obiettivo del progetto, per questa risorgiva, prevede interventi di tipo C ossia riqualificazione ambientale dell'ambito di risorgiva e del fiume. Come indicato nel Progetto LIFE, i capofonte, di seguito descritti, sono individuati con i codici CR11, CR12, CR13, CR14 e CR15.

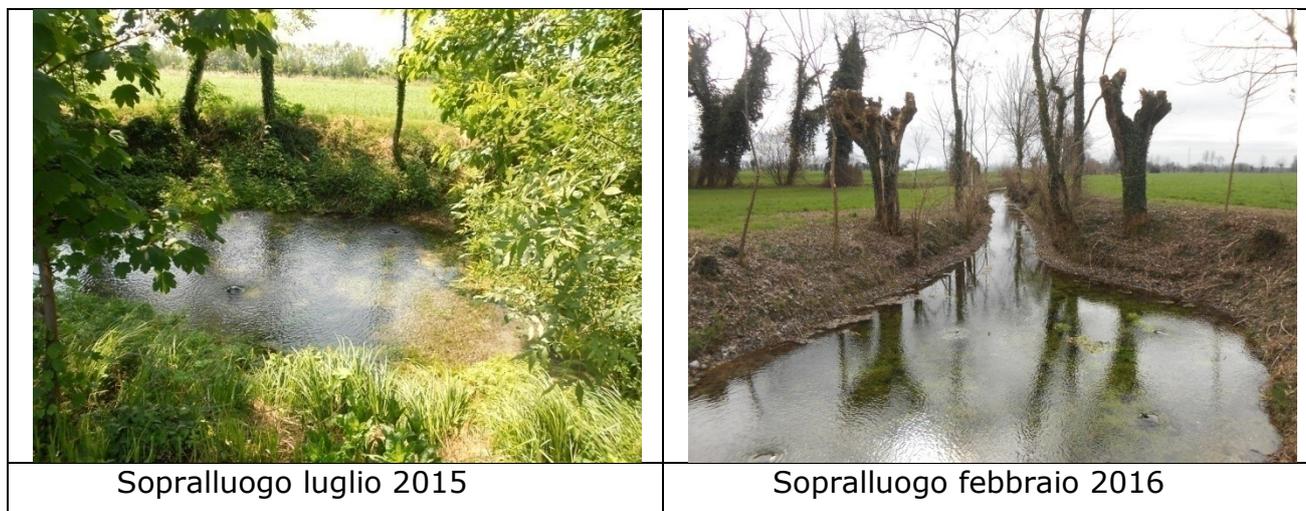
Figura 12: Capofonte CR11

CR11: Il capofonte è situato ad ovest della roggia Giosa e presenta n. 4 polle con tubo di risalita. Lungo le sponde sono presenti specie arboree come platani (*Platanus sp.*), robinia (*Robinia pseudoacacia*), salice bianco (*Salix alba*), frassino ossifillo (*Fraxinus angustifolia*), noce europeo (*Juglans regia*), ed orniello (*Fraxinus*

ornus). La vegetazione acquatica rinvenuta è caratterizzata da crescita d'acqua (*Nasturtium officinale*) e menta acquatica (*Mentha aquatica*).

CR16 (GPS 45° 38,875'N, 11°38,650'E PCN Lon/Lat 11.64417, 45.64792)  
Capofonte ovest della roggia Lirosa. 4 polle con tubo di risalita. Portata buona. Contesto di prati. Rive con platani robinia salice bianco, frassino ossifillo, noce europeo, orniello. Crescione d'acqua, una calla (da togliere), menta acquatica. Interesse naturalistico ottimo. (Note di Francesco Mezzalira).

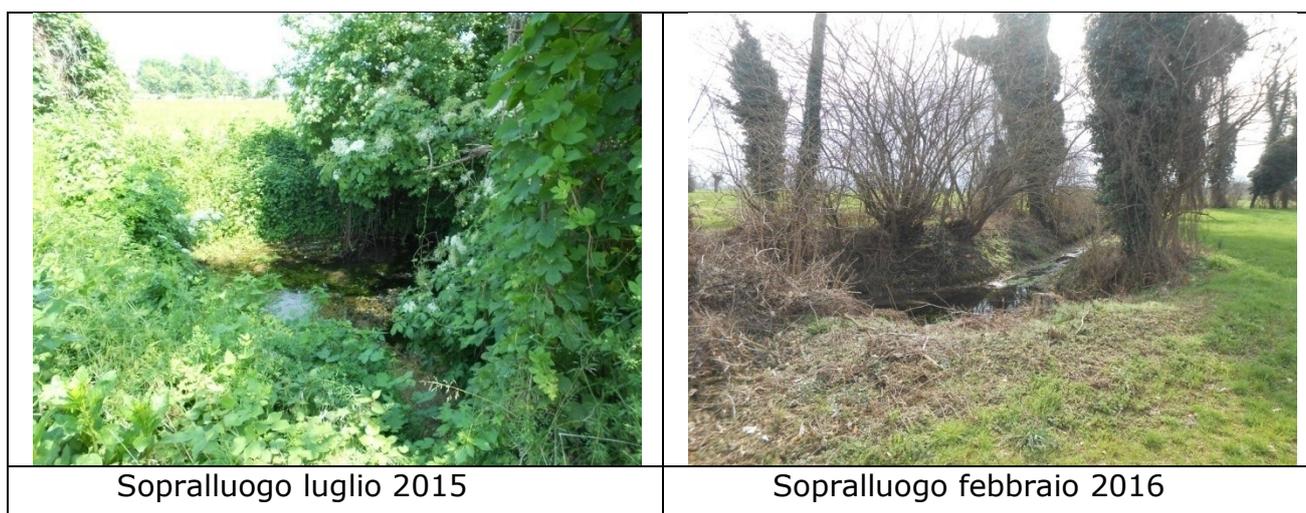
Figura 13: Capofonte CR12

CR12: Il capofonte è situato ad nord della roggia Giosa e presenta n. 1 polla con tubo di risalita. La testa della risorgiva risulta circolare con l'asta avente lunghezza di 40m circa fino alla confluenza con l'asta del capofonte CR13. Lungo le rive sono presenti specie legnose quali sambuco (*Sanbucus nigra*), robinia e gelso. Presenti inoltre specie arboree morte e numerose ortiche (*Urtica dioica*). Presenza di numerose alghe nell'ambiente acquatico.

CR12 (GPS 45° 38,888'N, 11°38,695'E PCN Lon/Lat 11.64492, 45.64813)  
Capofonte nord della roggia Lirosa. 1 polla visibile con tubo di risalita. Portata buona. Contesto di prati. Rive con ortiche sambuco gelso robinia e alberi morti. Alghe. Interesse naturalistico ottimo. (Note di Francesco Mezzalira).

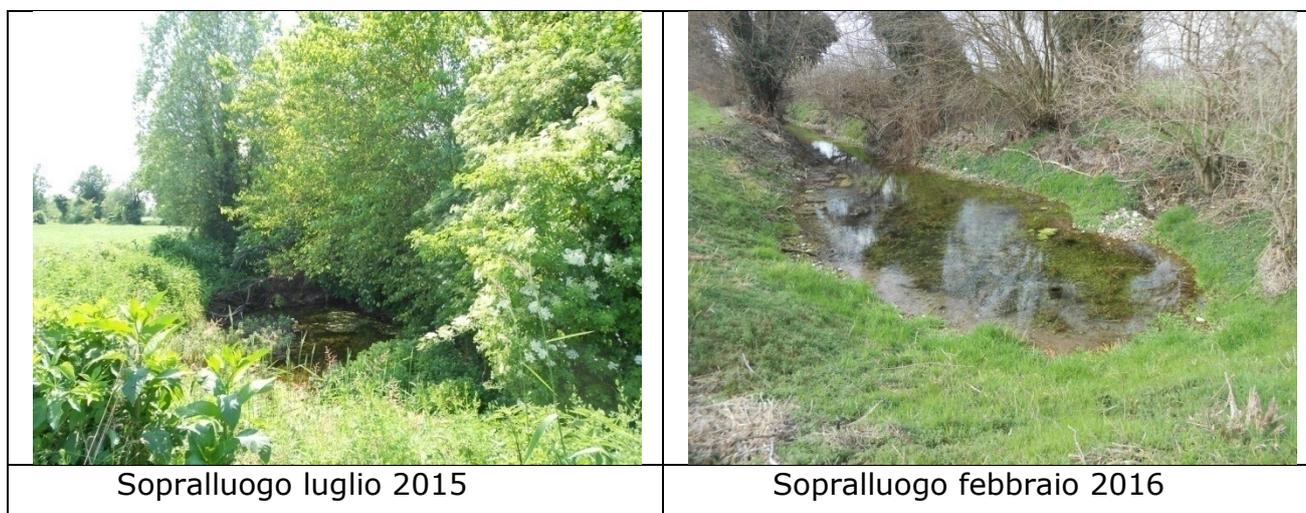
Figura 14: Capofonte CR13

CR13: Il capofonte è situato ad nord-est della roggia Giosa e presenta n. 4 polle con tubo di risalita. La testa della risorgiva risulta circolare ma allungata con l'asta avente lunghezza maggiore di 100m. Lungo le rive di destra sono presenti

essenze di robinia, gelso, sambuco, e salice mentre in sponda sinistra non sono presenti specie legnose e le specie dominanti sono le erbacee come l'ortica.

CR13 (GPS 45° 38,874'N, 11°38,706'E PCN Lon/Lat 11.64510, 45.64790)  
Capofonte nord-est della roggia Lirosa. 4 polle visibili con tubo di risalita. Portata buona. Contesto di prati. Rive con robinia gelso sambuco ortiche fitolacca salice. Interesse naturalistico ottimo. (Note di Francesco Mezzalira).

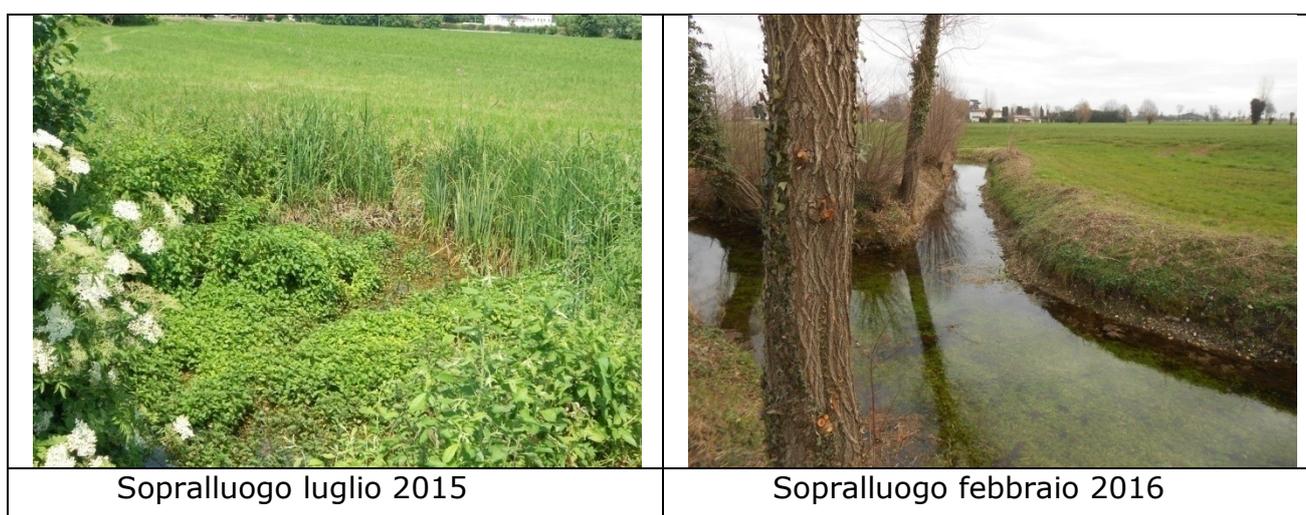
Figura 15: Capofonte CR14

CR14: Il capofonte è situato ad sud-est della roggia Girosa e sulle rive sono presenti luppolo (*Humulus lupulus*), sambuco e ontano nero (*Alnus glutinosa*). Tutta la sponda sinistra della risorgiva è priva di vegetazione arborea e le specie dominanti sono in prevalenza rovi e ortiche. La testa della risorgiva risulta quasi lineare con l'asta avente lunghezza di 35m circa fino alla confluenza con l'asta principale. Presente inoltre il crescione d'acqua e la menta acquatica.

CR14 (GPS 45° 38,819'N, 11°38,680'E PCN Lon/Lat 11.64467, 45.64698)  
Capofonte sud-est della roggia Lirosa. Portata buona. Contesto di prati. Rive con ortiche rovi luppolo sambuco ontano nero. Menta acquatica. Nei pressi vi è un gruppo di Musa paradisiaca (da togliere?). Interesse naturalistico ottimo. (Note di Francesco Mezzalira).

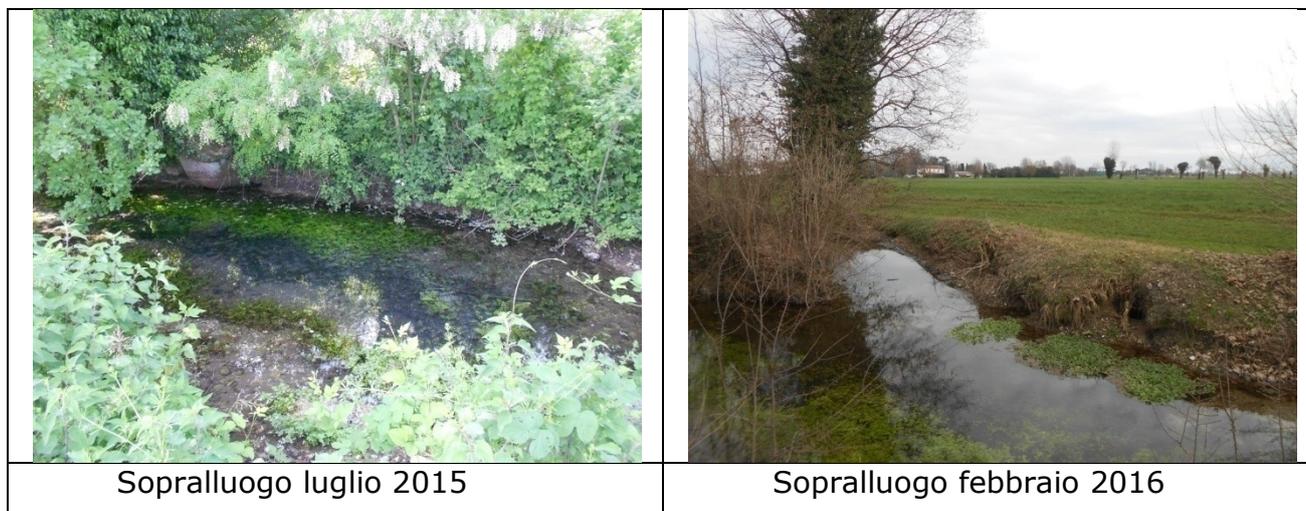
Figura 16: Capofonte CR15

CR15: Il capofonte è situato ad sud della roggia. La testa della risorgiva risulta quasi lineare con l'asta avente lunghezza di 30m circa fino alla confluenza con l'asta principale. Le specie vegetali presenti sulla rive destra sono un rovere (*Quercus petraea*) con tronco ricoperto da edera e robinia. Tra gli arbusti sono presenti il

sambuco, il pallon di maggio (*Viburnum opulus*) e luppolo mentre in sponda sinistra del capofonte non ci sono alberi ne arbusti ma piante erbacee le ortiche.

CR15 (GPS 45° 38,795'N, 11°38,665'E PCN Lon/Lat 11.64442, 45.64658)  
Capofonte sud della roggia Lirosa. Portata buona. Contesto di prati. Rive con un grande rovere con edera sul tronco, robinia, sambuco, pallon di maggio, luppolo, ortiche. Interesse naturalistico ottimo. (Note di Francesco Mezzalira).

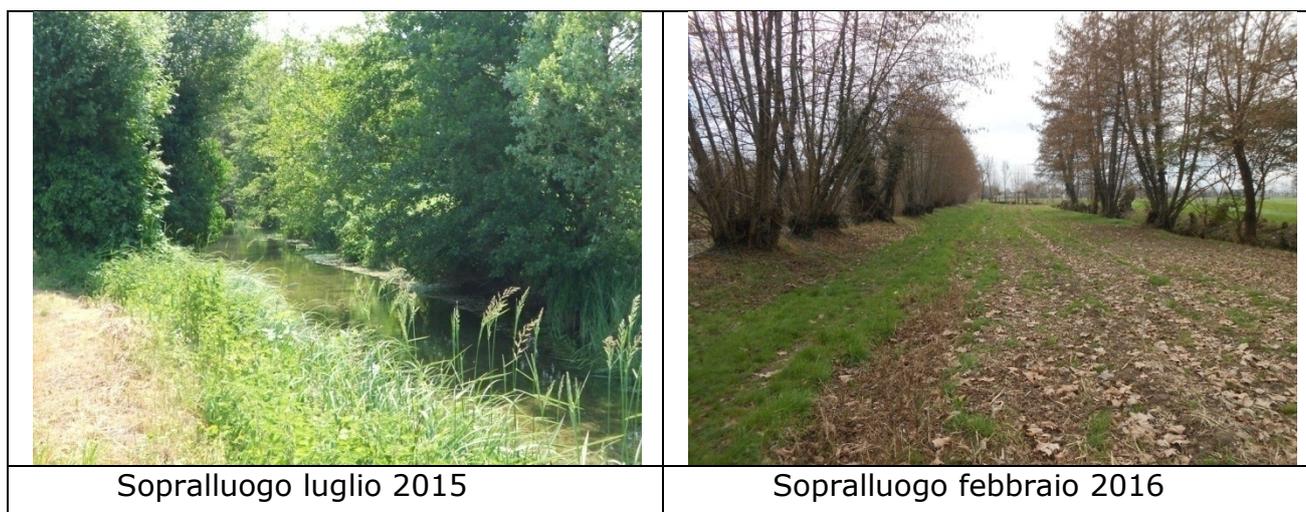
Figura 17: Tratti dell'asta del sistema risorgive della Girona

Per quanto riguarda l'intera asta della roggia, nel tratto a nord e sud del sistema risorgiva, sono state rinvenute le stesse specie sopra elencate e presenti nei capofonte con presenza anche di acero campestre (*Acer campestre*). La specie che meglio rappresenta i due tratto è senza dubbio il platano che in alcuni casi assume dimensioni significative a dimostrazione del fatto che il suo utilizzo è radicato da decenni. La loro distribuzione, lungo le sponde dell'asta, risulta discontinua in entrambe le rive. Il tratto centrale dell'asta invece è rappresentano soprattutto da ontano nero.

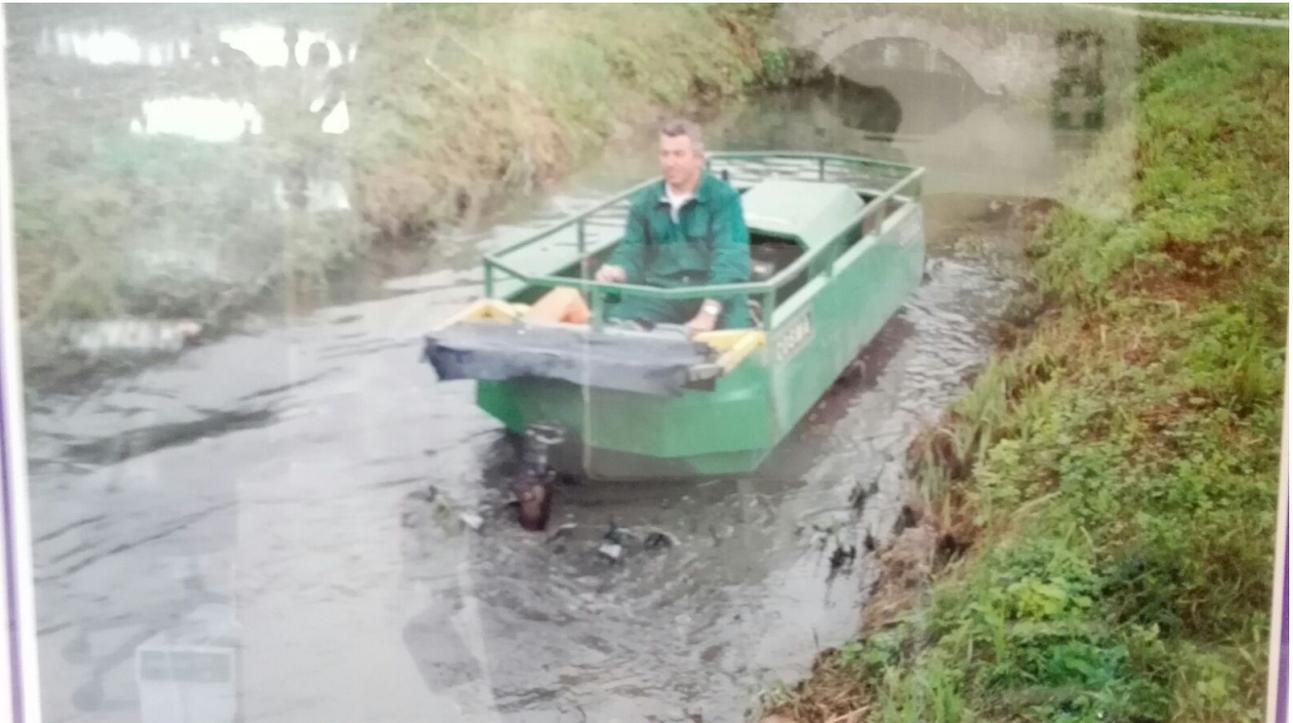
Figura 18: Motobarca utilizzata per gli interventi di manutenzione

Per quanto riguarda le attività di manutenzione, gli interventi di pulizia, dove possibile verranno fatti manualmente ma, dove i livelli d'acqua e le essenze vegetali lo consentono, verrà impiegata una motobarca con barra sfalciante.

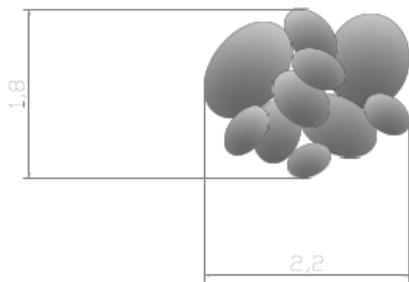
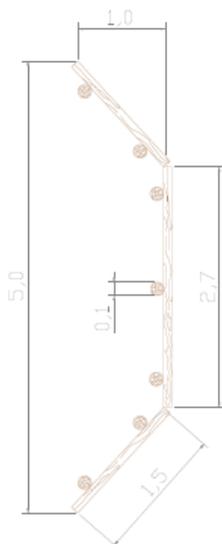
Figura 19: Dettaglio deflettori, costrittori e massi

Sassi e massi

Deflettore

Costrittore

Deflettori e costrittori saranno realizzati tenendo ben presente il livello idrico medio in modo che nei periodi in cui il deflusso sarà maggiore verranno coperti (seppur di poco) dall'acqua, mentre la restante parte dell'anno risultino emergenti di poco dal livello dell'acqua.

I sassi hanno la funzione di rompere il flusso d'acqua e di fornire riparo e protezione alle specie ittiche, dato che la risorgiva non presenta anfratti o zone di rifugio per le specie ittiche data la sua conformazione molto regolare.

In alcuni tratti inoltre verrà posizionato del pietrame (Sassi e massi) di volume adeguato in alveo, in relazione alle caratteristiche dinamiche della corrente, al fine di creare delle zone di rifugio per pesci. Tale intervento sarà individuato e realizzato in fase di cantiere.

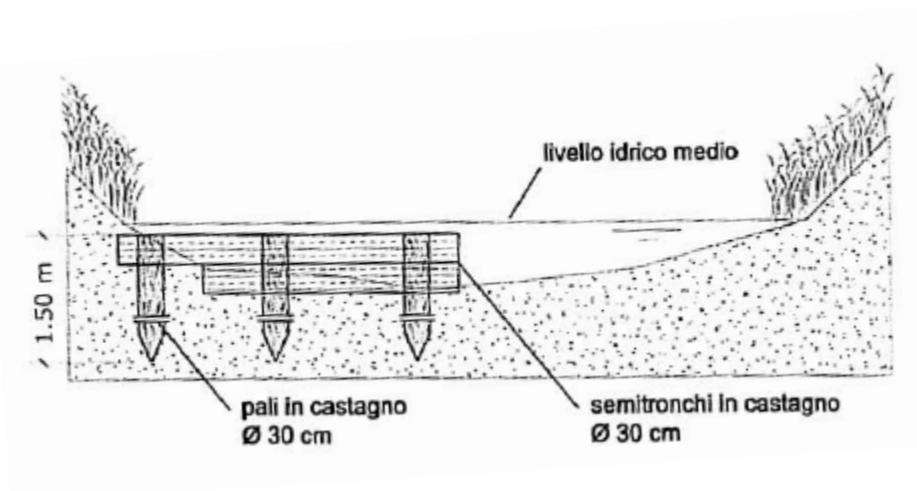
Figura 20: Dettaglio costruttivo deflettori e costrittori

I pali di castagno verranno ancorati alle rive e dovranno penetrare per circa 1/3 della lunghezza mentre il lato rivolto verso monte dovrà essere inclinato di 30°-40° gradi rispetto alla direzione della corrente. l'angolo tra il lato a monte e quello a valle dovrà essere di circa 90°. I pali verranno fissati tra loro con assi e chiodi.

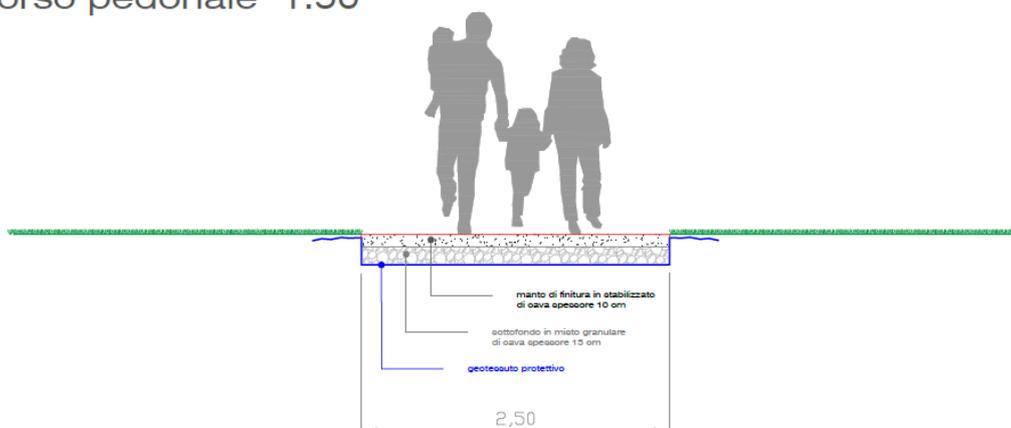
Figura 21: Dettaglio del percorso pedonale che verrà realizzato

Il tracciato della sentiero oggetto dell'intervento, si svilupperà lungo il sistema di risorgiva Giosa e verrà realizzato in parte in sinistra idraulica e in parte destra idraulica, parallelamente al percorso della roggia, mediante posa di materiale ghiaioso di sottofondo con strato di finitura in stabilizzato.

## Dettaglio struttura del percorso pedonale 1:50

La realizzazione del percorso per raggiungere i capifonte, si origina in corrispondenza del capofonte CR15 (vedere allegato 1: Tavola di progetto), posta a nord, della risorgiva Roggia Girosa. Il percorso, dal capofonte CR15, prosegue verso est passando in sinistra idrografica fino ad arrivare ad un ponte piano, in legno, che attraversa l'asta di risorgiva portandosi in destra idrografica e proseguire fino alla peschiera per una lunghezza complessiva di 1.253 metri. Il ponticello sarà posizionato in corrispondenza della viabilità sterrata, già esistente, che si collega alla stradella dei Vegri. Dal ponte, percorrendo il tratto verso sud, fino all'area in cui verrà realizzato un bosco planiziale, saranno fatti dei riporti di terra per rialzare la pista pedonale in quanto zona soggetta ad allagamento per infiltrazione.

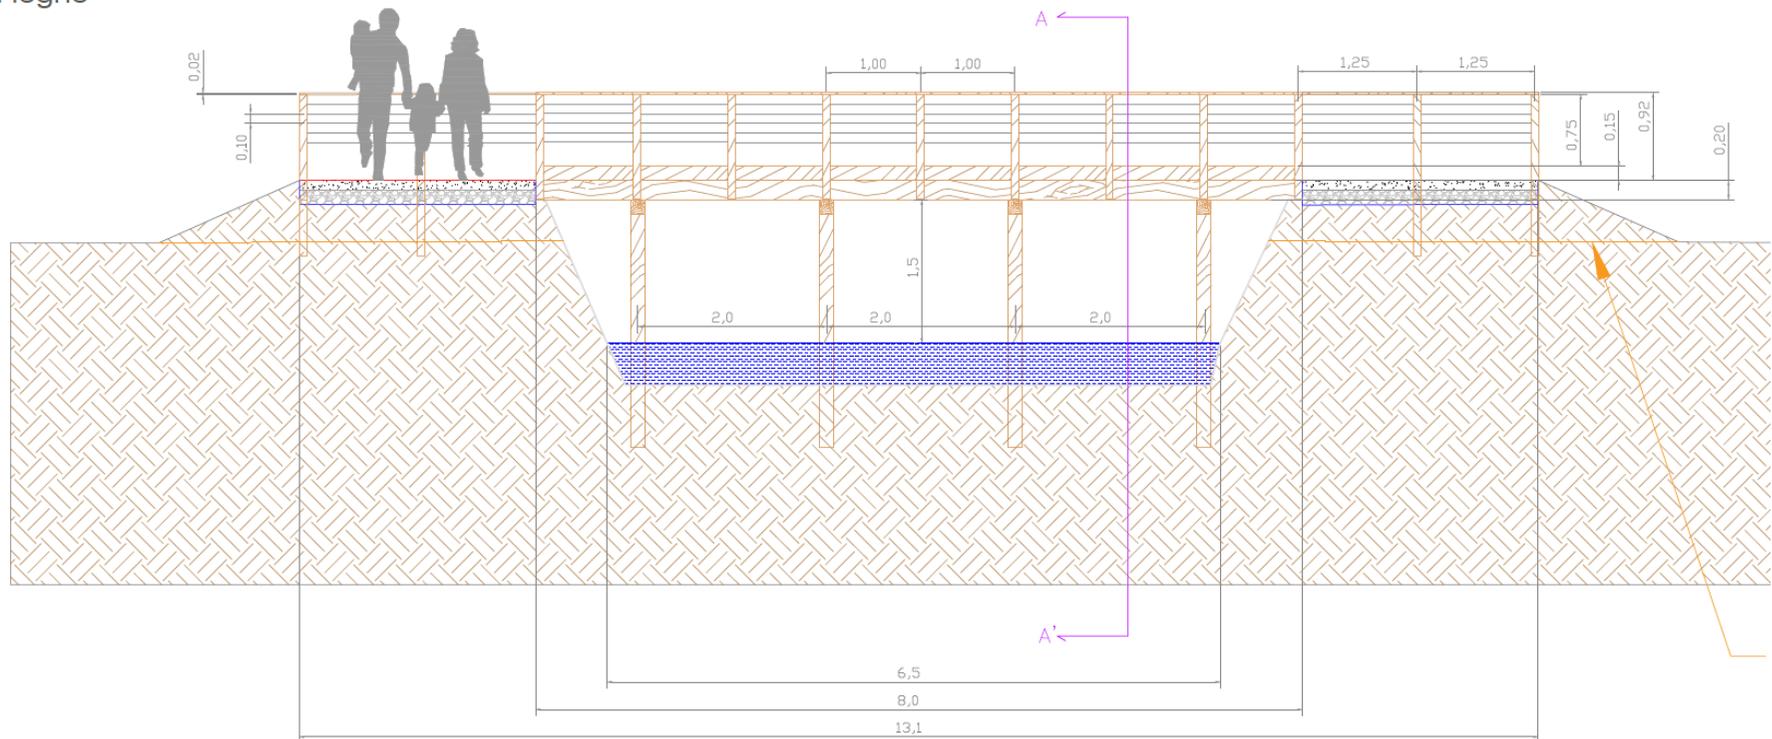
Figura 22: Profilo del ponte che verrà realizzato

Dettaglio  
ponte in legno  
1:50

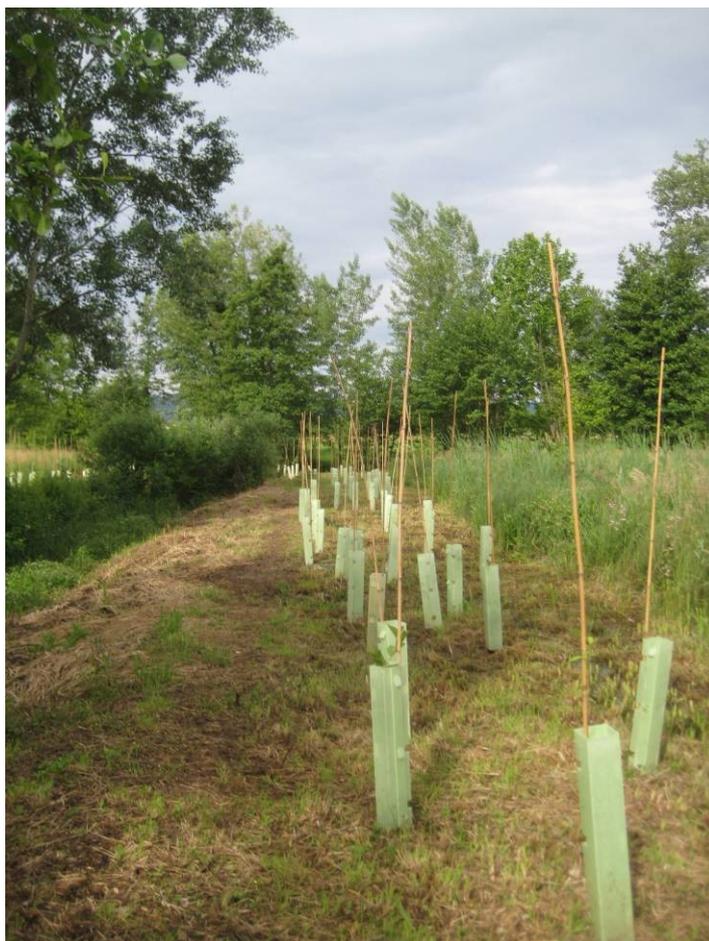
Figura 23: Esempio di intervento di riqualificazione forestale

La realizzazione dei rimboschimenti, che è prevista in due aree diverse (vedere allegato 1: Tavola di progetto), consistente in apertura meccanica delle buche di adeguate dimensioni per la posa della piantine, del tutore e rinalzamento. Indicativamente i parametri di riferimento per la messa a dimora delle essenze prevede, per il sistema di risorgiva Giosa, la messa a dimora di 864 piante per una superficie complessiva di 2.879 mq.

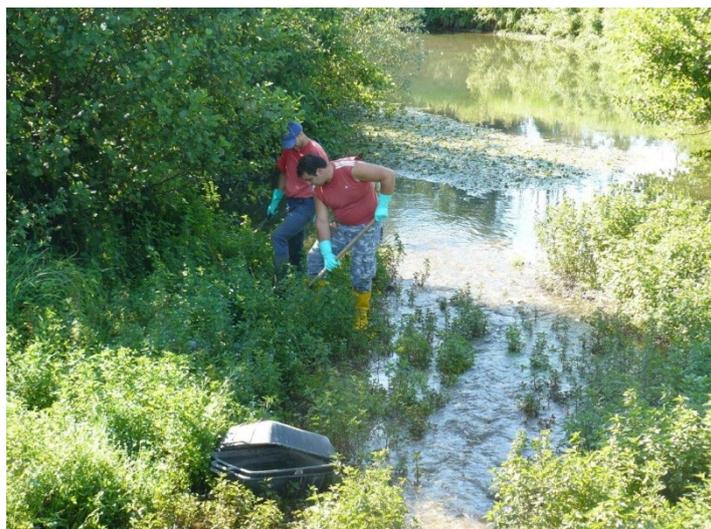
Figura 24: Operazione di impianto del materiale vegetale.

L'impianto di specie igrofile avverrà nella parte più interna e bassa delle sponde e sulle banchine al fine di riqualificare la vegetazione spondale e le zone semiallagate dell'interno del corso d'acqua. Le specie messe a dimora rientrano nel gruppo 3 e si stimano 1967 piantine distribuite su una superficie di 2810 mq. Anche per questa tipologia, sarà cura dei tecnici, durante la fase di lavoro, individuare le aree di impianto lungo la risorgiva.
