Oppdragsgiver: **Vannområde Horten-Larvik**

Oppdragsnr.: **5206272** Dokumentnr.: **FI02**

## ► Holtanbekken - forslag til åpning av nedre del

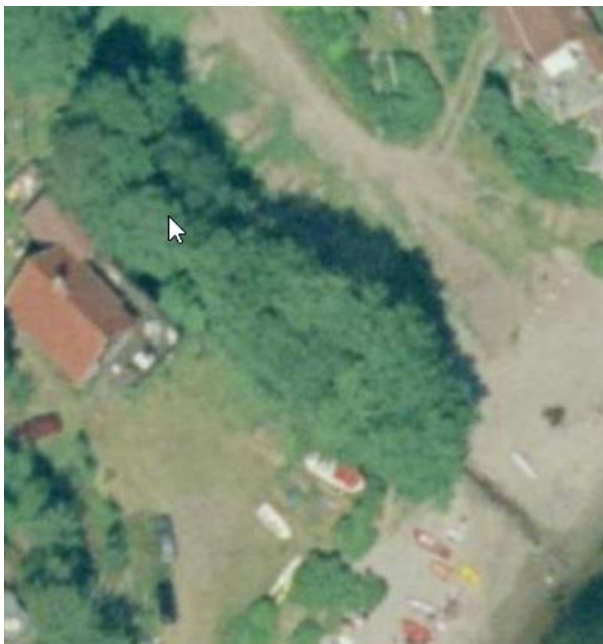
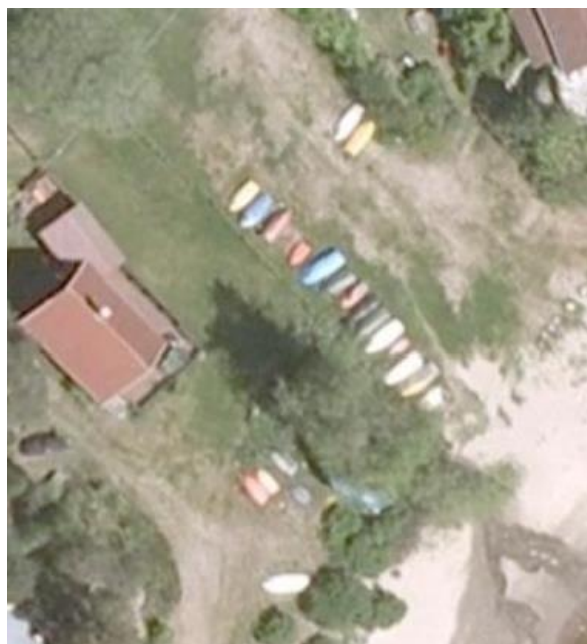
Figur 1. Flybilde til venstre er fra 2003. Bekken var fortsatt åpen med kraftig tresatt kantvegetasjon. Flybilde til høyre er fra 2007. Her er bekken lukket.

Basert på flybilder fremgår det at bekken var åpen til 2003, men at den i 2007 var blitt lukket (figur 1).

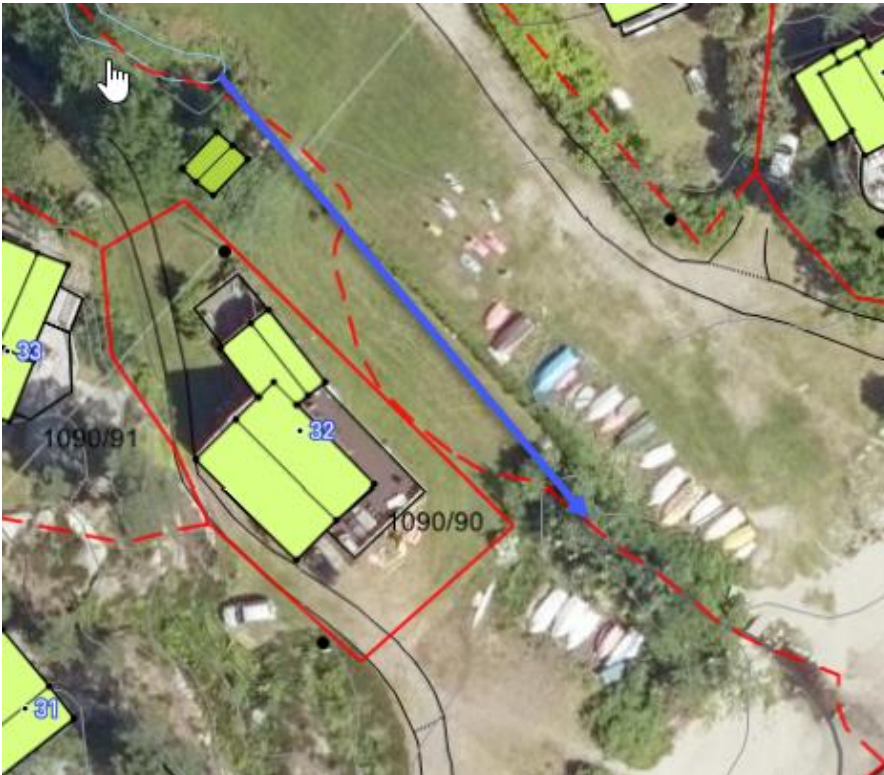
Figur 2. Dagens situasjon. Blå pil viser en rett linje mellom rørrinnløp og rørtløp.

Bekken kommer fra Holtantjerna og renner ut i Svinevika nær Kjerringvik. De nedre ca. 40 meter er lukket før bekken renner kort gjennom et åpent bekkeløp, videre over stranda og ut i Svinevika. Høydeforskjellen er omlag 1,5 meter målt på hoydedata.no. Bekkelukkingen ligger på skrått under en hekk og under en plen tilknyttet til hytte i sør (se blå strek i figur 2).

Dagens lukkede bekk ligger på skrå under en hekk (figur 2). Deler av lukket bekk ligger inne under plenen på tilknyttet en hytte. Dersom åpnet bekk skal ligge i samme løp som røret vil det kreve graving også på hytteeiendommen. Videre vil det brede topp-profilet ta større arealer av grasområdet øst for hekken, særlig i starten av en åpnet strekning.

Et alternativ er å flytte hovedløpet mot øst i nedre deler slik at hele bekkeåpningen blir liggende mer parallelt med hekken. Hvis man legger dagens hekk som vestre begrensning vil topp bekk gå om lag 6,6 til 8,5 meter inn på dagens grasområde. Det vil gi et betydelig arealbeslag av gressarealene mot øst. Bredden vi bli om lag som det arealet båtene legger beslag på i dag (se figur 2).

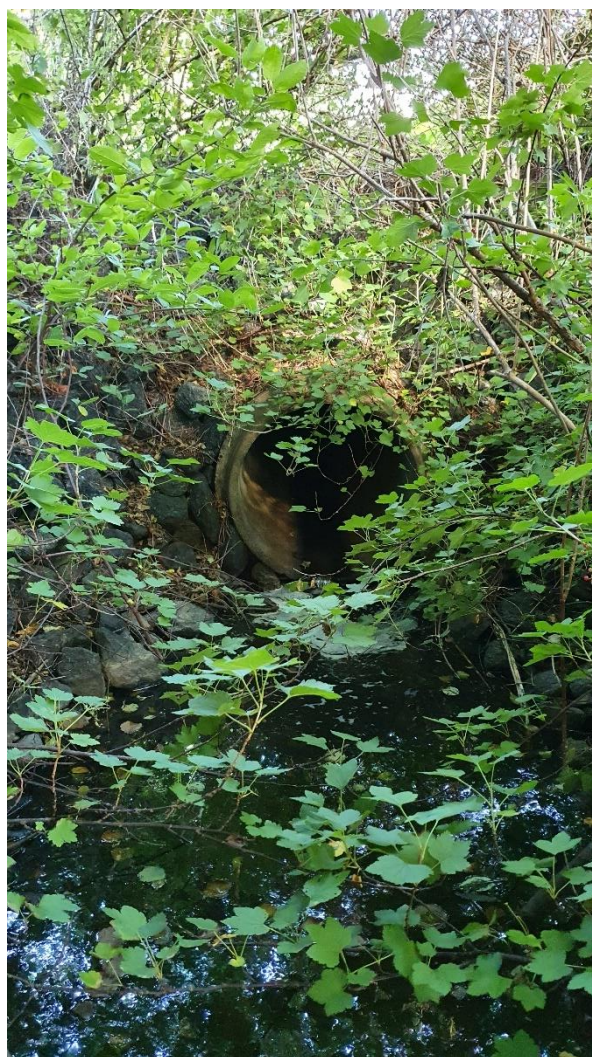
Figur 4. Venstre: Innløpsområdet og innløpet med rist bak i bildet. Høyre: Utløpsområdet. Det er en større grunn utløpskulp like nedstrøms røret.

Bekkelukkingen er utført med nedgravde betongrør med innerdiameter  $\varnothing$  800 mm. Det er en rist i innløpet. Bunn rør ligger om lag 1,7-2 meter under omkringliggende terrengflate. Bunnbredde på bekken nær rørrinnløpet er om lag 1,2 meter. Bekkebredden på toppen av bekkeprofilen er varierende, men ca. 5-6 meter på det det minste like oppstrøm bekkelukkingen (se skisse i figur 3 og bilde i figur 4).

Ved rørtløpet er bunnbredde på bekken om lag 1,2 til 1,4 meter. Bredden på toppen av bekkeprofilen varierer mellom 4 og 6 meter. Bunn rør ligger om lag 2 meter under omkringliggende terrengflate (se bilde i figur 4).

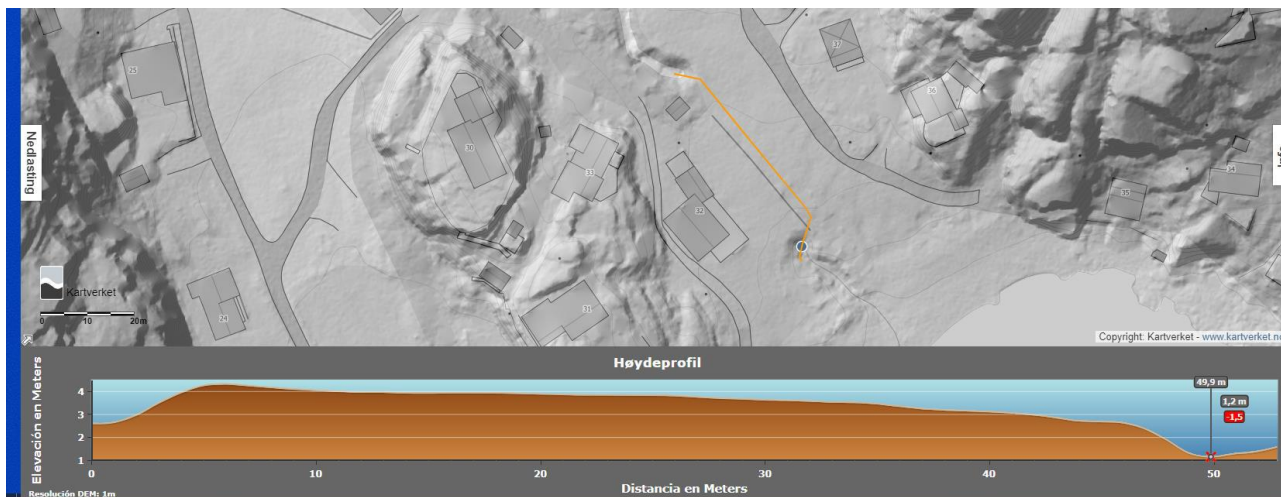
Lengdeprofil på terreng over antatt linje for lukket bekk. Fallet er ca. 1,5 meter over en strekning på ca. 40 meter målt fra bunn bekk ved innløp til bunn bekk ved utløp. Målingen er utført på nettsiden [hoydedata.no](http://hoydedata.no) og er et utklipp fra kundens bestilling.
