Oppdragsgiver: **Vannområde Horten-Larvik**

Oppdragsnr.: **5206272** Dokumentnr.: **FI05**

**Dato:** 2020-09-20

## ► Unnebergbekken - mulige tiltak ved gammel dam

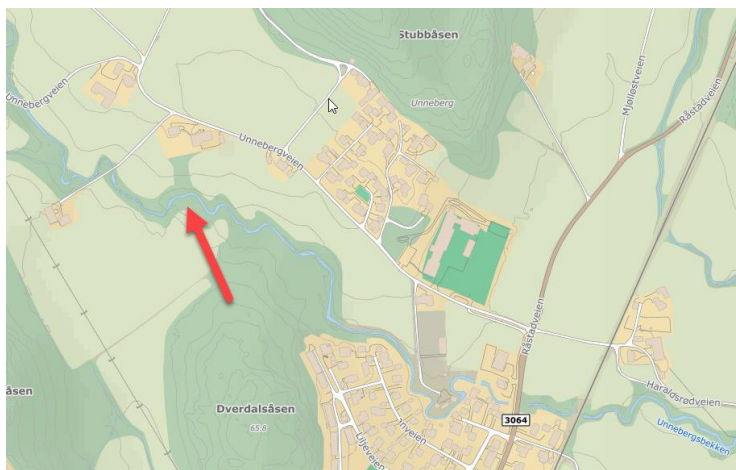
Nordvest for Unneberg skole ligger det rester av en gammel dam i bekken (figur 1). Dammen ser ut til å ligge på fjell i hele dammens bredde. Dammen ligger nord-syd i terrenget. I syd har dammen hatt en regulerbar åpning som nå er fjernet. Her renner dagens vannføring over isskuringsrenner i berget (figur 2). Vannet renner videre over berg til en slak foss og ned i to større kulper nedstrøms fjellet (figur 3). Hovedstrømmen følger en renne i syd, men det er litt vann som også renner i et smalt løp mot nord (se figur 3).

Figur 1. Rød pil viser dammens plassering.
