Création de chenaux de crues et restauration des échanges entre lit majeur et lit mineur sur la Vezouze

L'opération

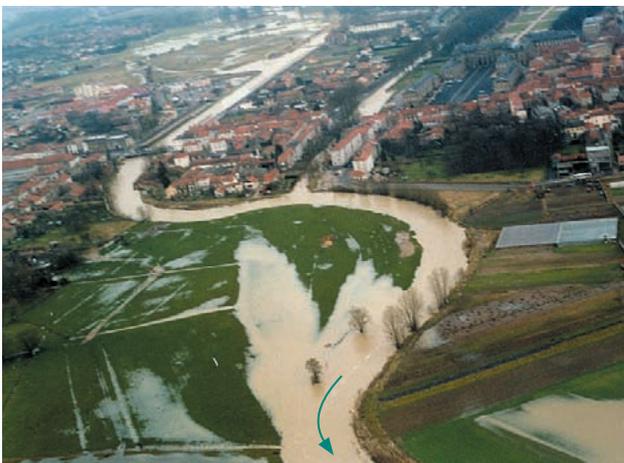
La Vezouze à Lunéville avant les travaux de restauration.
La digue en rive gauche empêche l'expansion des crues dans le lit majeur.

Ainsi, afin de lutter contre la problématique d'inondation, des digues de protection et des enrochements de berges ont été mis en place et le cours d'eau a été régulièrement curé. Ces aménagements ont pour conséquences le blocage de la dynamique et la réduction des possibilités de débordements du cours d'eau dans le champ d'expansion des crues.

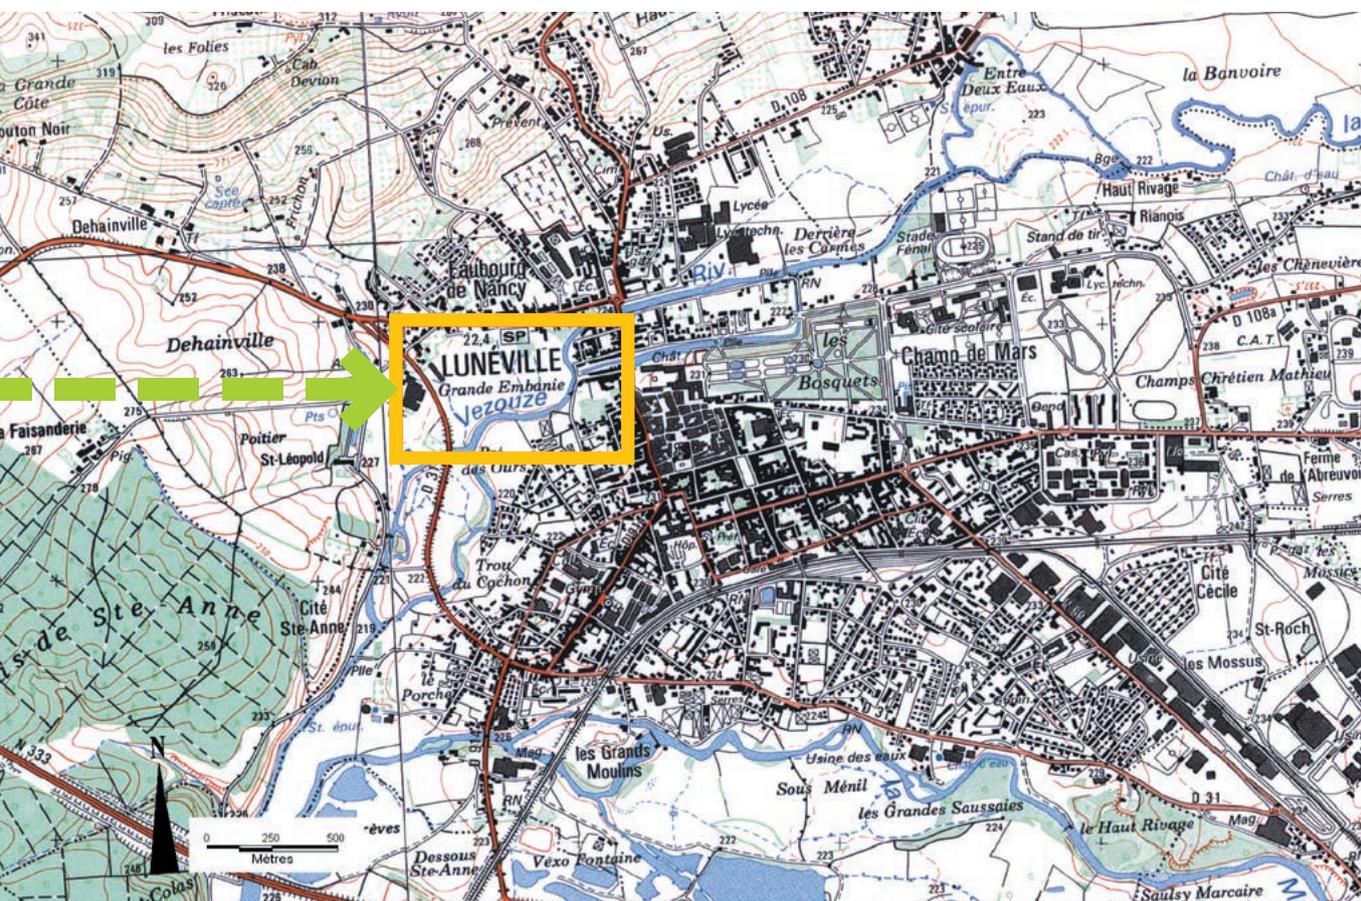
Le lit majeur de la Vezouze six mois après les travaux en décembre 2007 : le chenal de crue en rive gauche.

Les travaux consistent à élargir en certains points le lit moyen du cours d'eau. Une digue de protection est pour cela arasée en rive gauche. Deux chenaux de crues, d'un mètre de large en moyenne sur six hectares sont creusés, correspondant à un dégagement de 60 000 m³ de matériaux. Au sein de ces chenaux de

crues, des milieux humides de type mares et annexes hydrauliques sont créés. Des arbres sont plantés sur les berges ainsi que des hélophytes dans les chenaux de crues. En complément de ces actions sur le milieu, des travaux sur le réseau d'eau pluvial sont aussi réalisés : des clapets anti-retour et des stations de pompage sont mis en place.

L'évolution du site est très satisfaisante. Malgré l'absence actuelle de résultats chiffrés (pas de suivi scientifique pour le moment), on constate une évolution et une diversification des zones humides annexes dans lesquelles le développement d'une végétation dense de type héliophytes est très favorable à la reproduction du brochet.

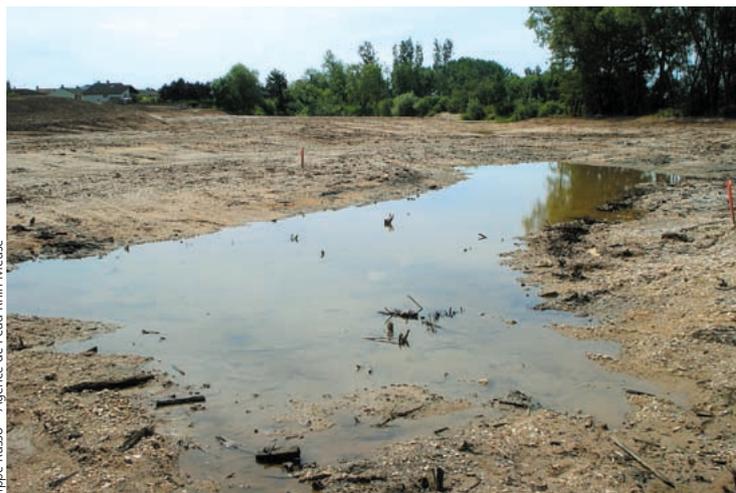
Le lit majeur de la Vezouze deux ans après les travaux en mai 2009 : le chenal de crue en rive gauche.

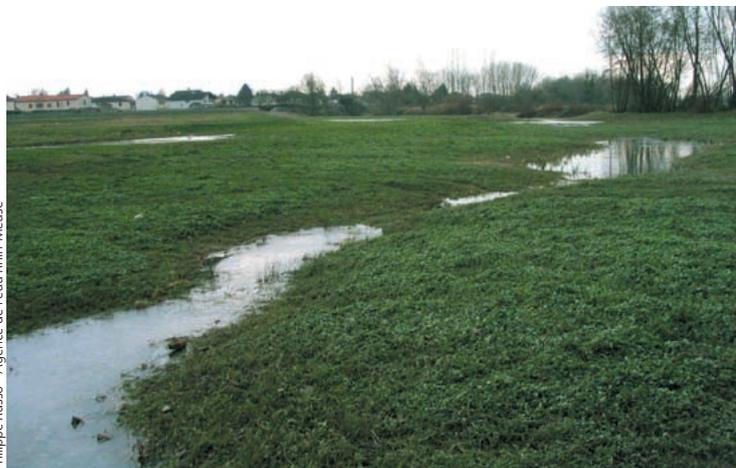
Le lit majeur de la Vezouze lors de la phase de travaux en juillet 2007 : création d'un chenal de crue en rive gauche.
